# freihof sulz

## Dokumentation der Sanierung "ökologischer Freihof Sulz"

Projekt von Lydia Zettler im Rahmen der Programmlinie  
Impulsprogramm Nachhaltig Wirtschaften/ Haus der Zukunft  
im Auftrag des Bundesministeriums für Verkehr, Innovation und Technologie

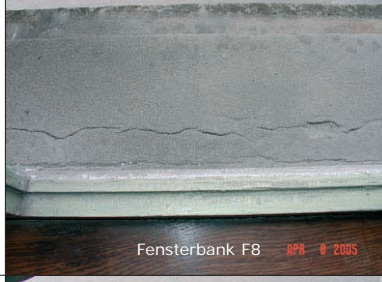
Fensterbank F8 8 2005
Wand West

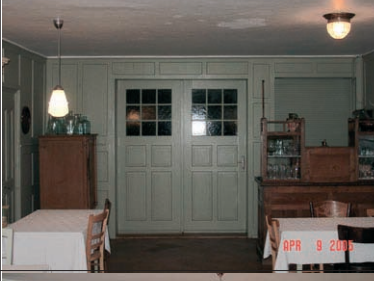
Holztäfer bis zur Decke, bemalt. F6 Aussenfensterbank hat einen Riss. Aussenfenster und Leisten fehlen. F5 nur II Mitte pombiert, Aussenfensterbank samt Gewände stark beschädigt (abplatzend ). Aussenfensterleiste II fehlt, re beschädigt.	Täfer 3cm Backstein 26cm Putz 2cm

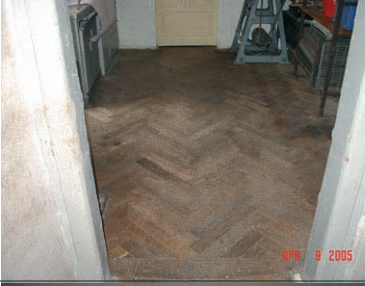
Massivparkett Fischgrät mit starken mech. Beanspruchungsschäden		
Wand Süd

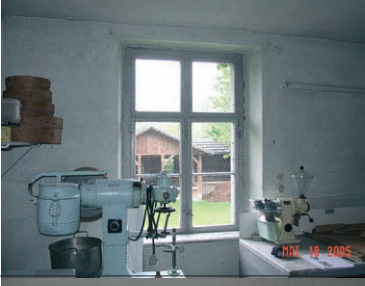
Grob verputzt F18 Aussensims in Ordnung Keine pomb. Gläser Innenfensterbank sanie- rungsbedürftig Aussenfensterleisten 1fehlt/1schadhaft	Innenputz 1cm Backstein 46cm Aussenputz 2cm	
Wand West

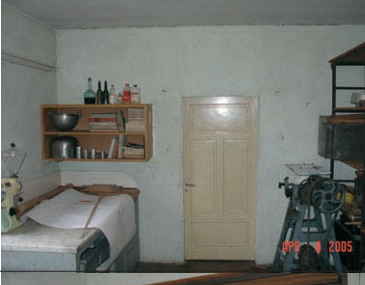
Holzwand nichttragend Risse im Deckenanschluss	Holzwand 16cm	
Wand Nord

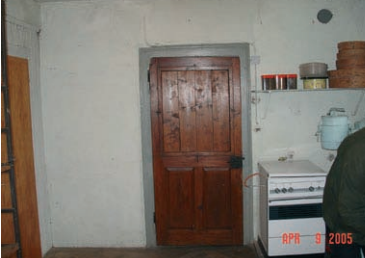
Grob verputzt Riss über Türe Riss in Süd/Ost-Ecke im Anschluss zur Decke Türe beschädigt an den Ecken E-Leitungen Aufputz	Innenputz 2cm Naturstein 60cm Aussenputz 2xcm

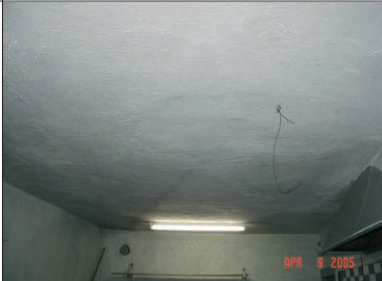
Decke grob verputzt, durchhängend, rissig		
Boden

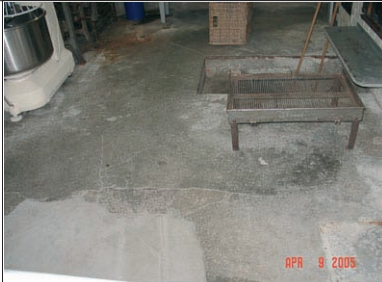
Betonboden schadhaf: rissig mit Ausbesserungen		
Wand Süd

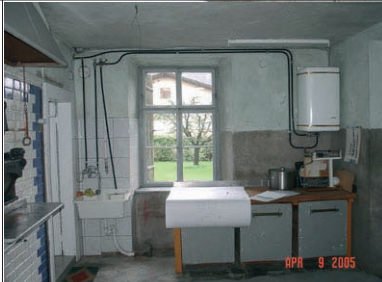
S/O Ecke verfliest bis 2m Höhe, darüber veputzt S/W Seite mit Terrazzo bis 1,6m Höhe Wasserleitungen aufputz Boiler S/W Ecke Abwasch in S/O Ecke F20: Sandstein aussen stark beschädigt Aussenfensterleisten fehlen	(Terrazzo 1cm) Innenputz 2cm Naturstein 57cm Aussenputz 3cm

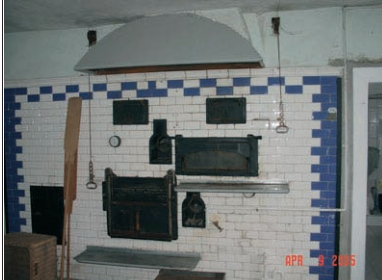
Ofenbereich verfliest bis 2,12m Höhe Über Fliesen 55 cm Putz abbröckelnd Leitungen aufputz	Backofen

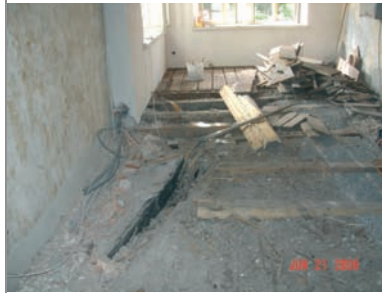
1 alter Bretterboden entfernt;  
Kiesschüttung auf Stein-  
gewölbe
