Gründerzeit mit Zukunft

Demonstrationsprojekt Eberlgasse

Dokumentation und Monitoring

Leitprojekt „**Gründerzeit mit Zukunft**“, Subprojekt 5 „**Dokumentation und Monitoring**“

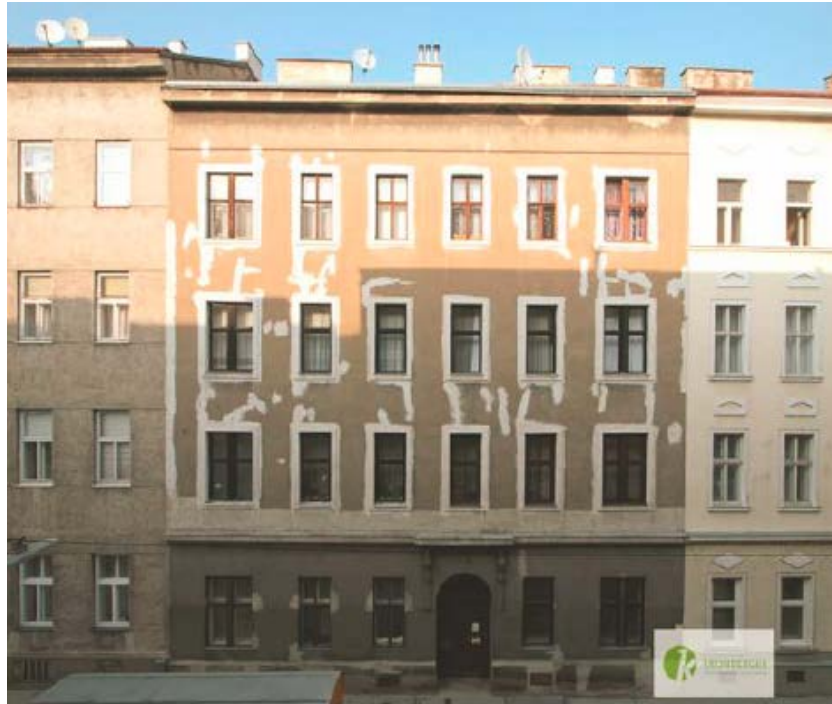
Die Straßenfassade mit den Hauptfensterflächen ist fast südseitig orientiert. Die Hofseite mit dem Stiegenhaus zeigt in eine für die dichte Gründerzeit-Bebauung typische und beengte Hofsituation.

Abbildung 4: Straßenfassade vor Sanierung (Foto: A. Kronberger)

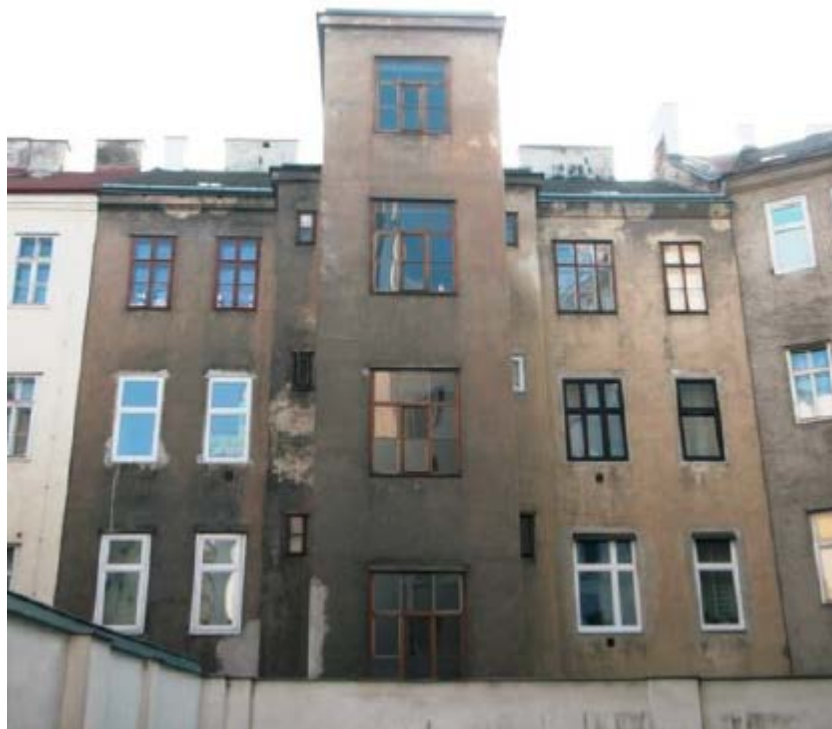
Abbildung 5: Hofsituation vor Sanierung (Foto: A. Kronberger)

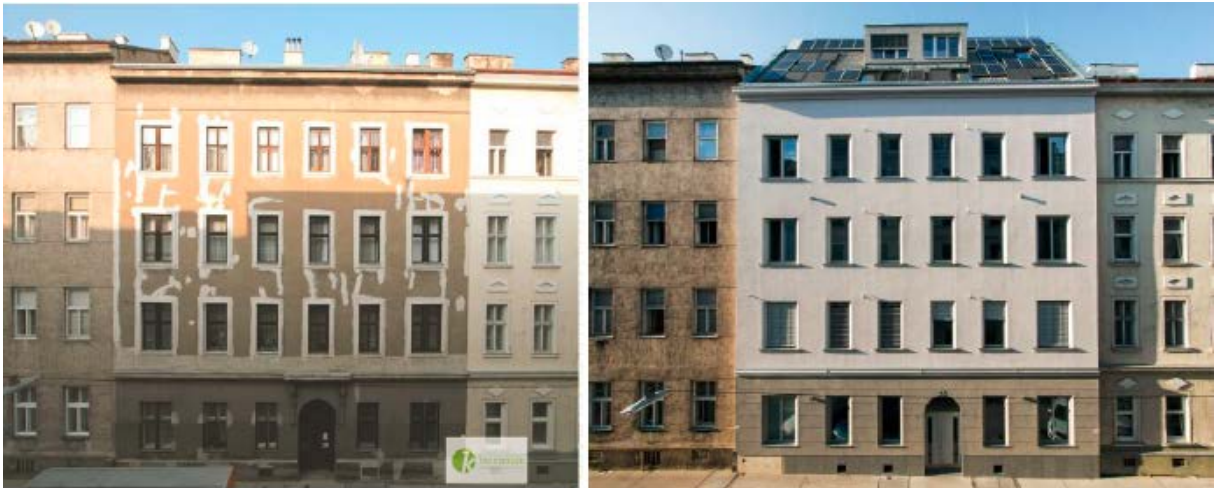
Insgesamt haben sich durch die hohe Dämmstärke auch die Tiefenwirkung und das Schattenbild in der Fassade stark verändert.

Abbildung 7: Straßenseitige Fassaden vor und nach der Sanierung (Foto: A. Kronberger)

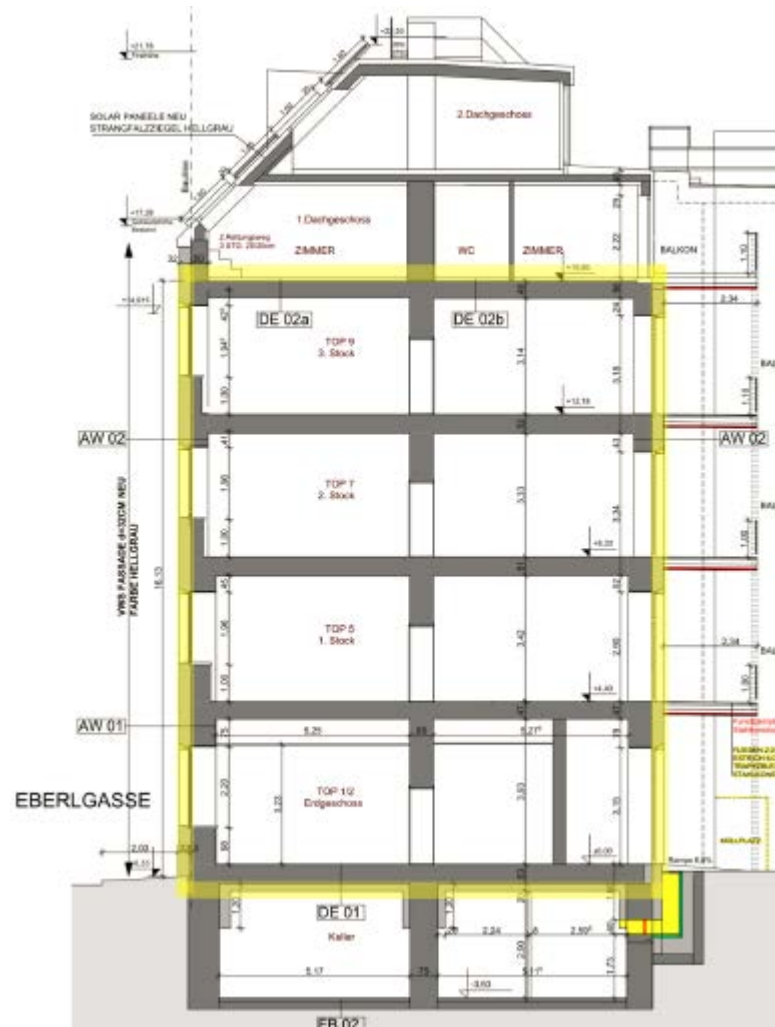
Abbildung 9: Gebäudeschnitt mit der thermischen Gebäudehülle in Gelb
 (Quelle: Ageres Baumanagement, bearbeitet von Schöberl & Pöll GmbH)

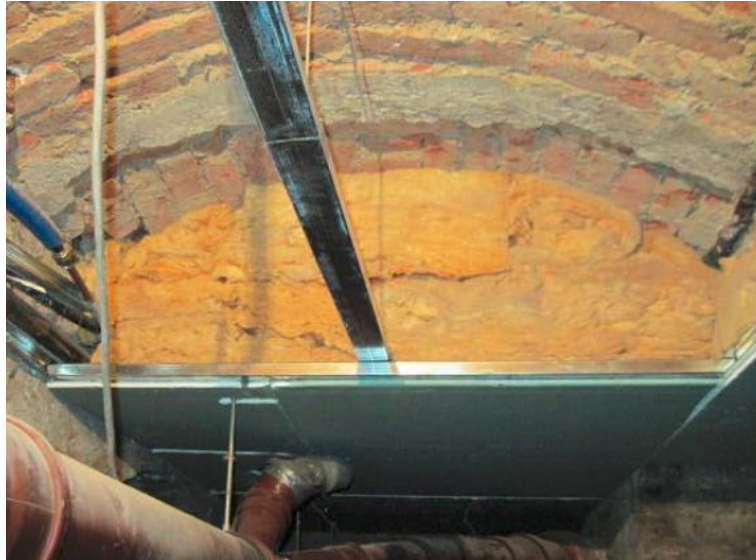
Die vorhandenen Ziegelkappendecken wurden unterseitig mit Mineralwolle in abgehängter Decke gedämmt und zusätzlich eine vertikale Kragendämmung angebracht.

Abbildung 13: Eberlgasse, Dämmung Kellerdecke (Foto: e7 Energie Markt Analyse GmbH)

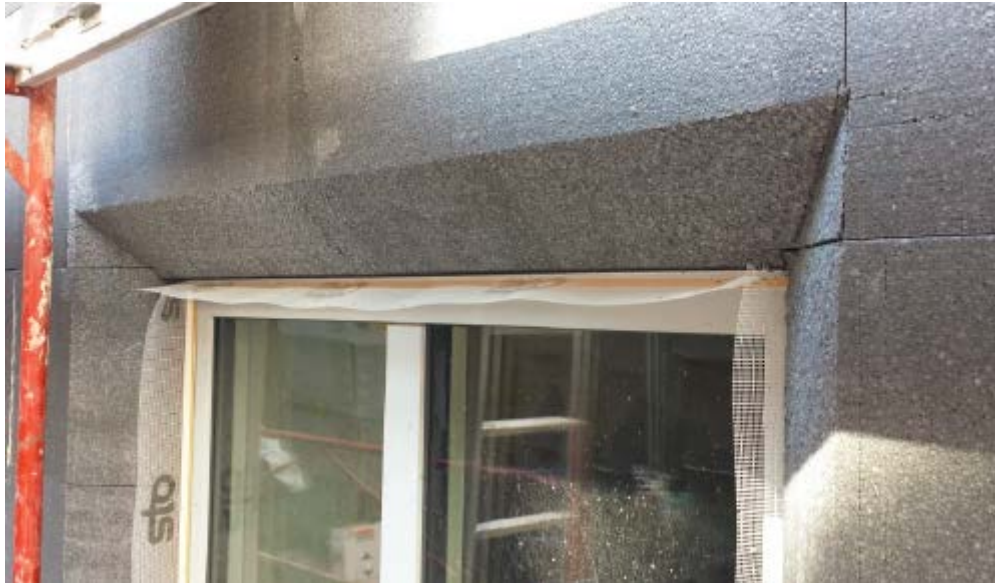
Die Dämmung wurde zweilagig ausgeführt. Die äußere Lage überdämmt den Fensterstock und wurde außerdem abgeschrägt, um die Belichtung und den solaren Eintrag zu verbessern.

Abbildung 15: Eberlgasse, Fensterüberdämmung und Abschrägung der Leibung (Foto: Schöberl & Pöll GmbH)

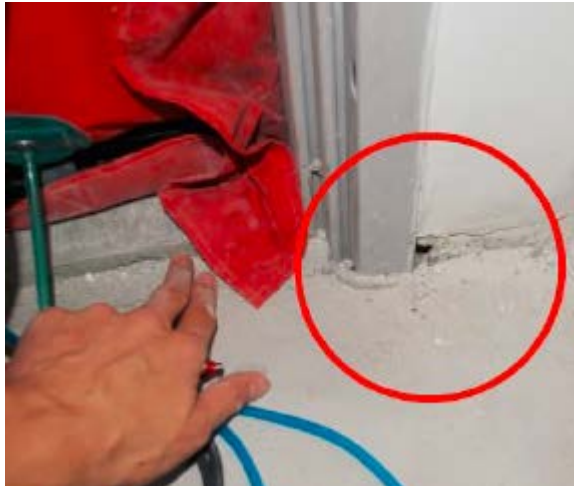
Abbildung 16: Eberlgasse, Lufteintritt im Bereich der Türzarge (Quelle: Ingenieurbüro Filos)

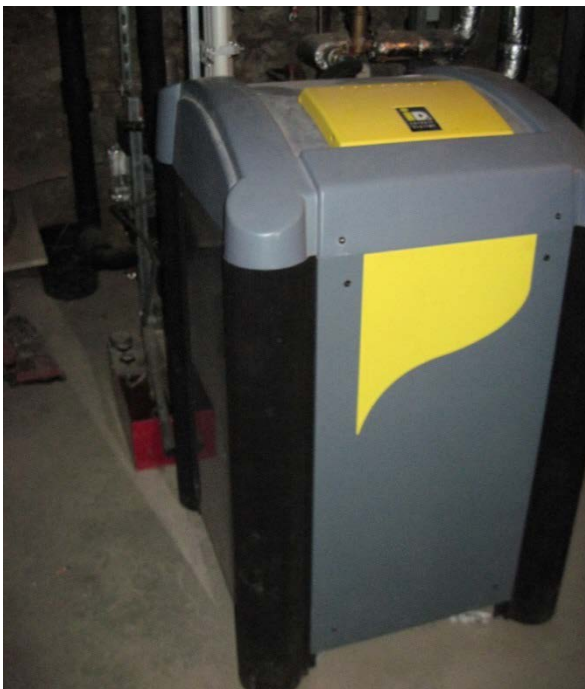
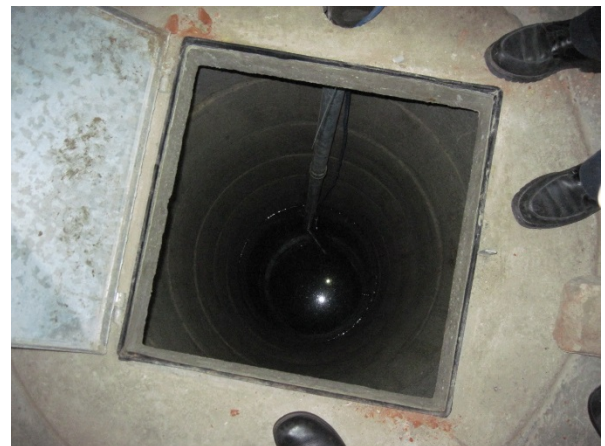
Im Zuge der umfassenden Modernisierung wurde eine zentrale Wärmeversorgung für Raumheizung und Brauchwarmwasser errichtet. Dazu wurde eine Grundwasser-Wärmepumpe im Kellergeschoß in Kombination mit einem 1.000 Liter Pufferspeicher für die Heizwärmeversorgung sowie einem 1.000 Liter Brauchwasserspeicher mit Frischwassermodule installiert. Zur Nutzung des Grundwassers als Wärmequelle wurden ein Förder- und ein Schluckbrunnen gegraben, die wasserrechtlich bewilligt werden mussten.

Abbildung 17 Links: Grundwasserwärmepumpe, Rechts: Förderbrunnen. Quelle: e7 Energie Markt Analyse GmbH

Die Nennleistung der Wärmepumpe liegt bei rund 32 kW.

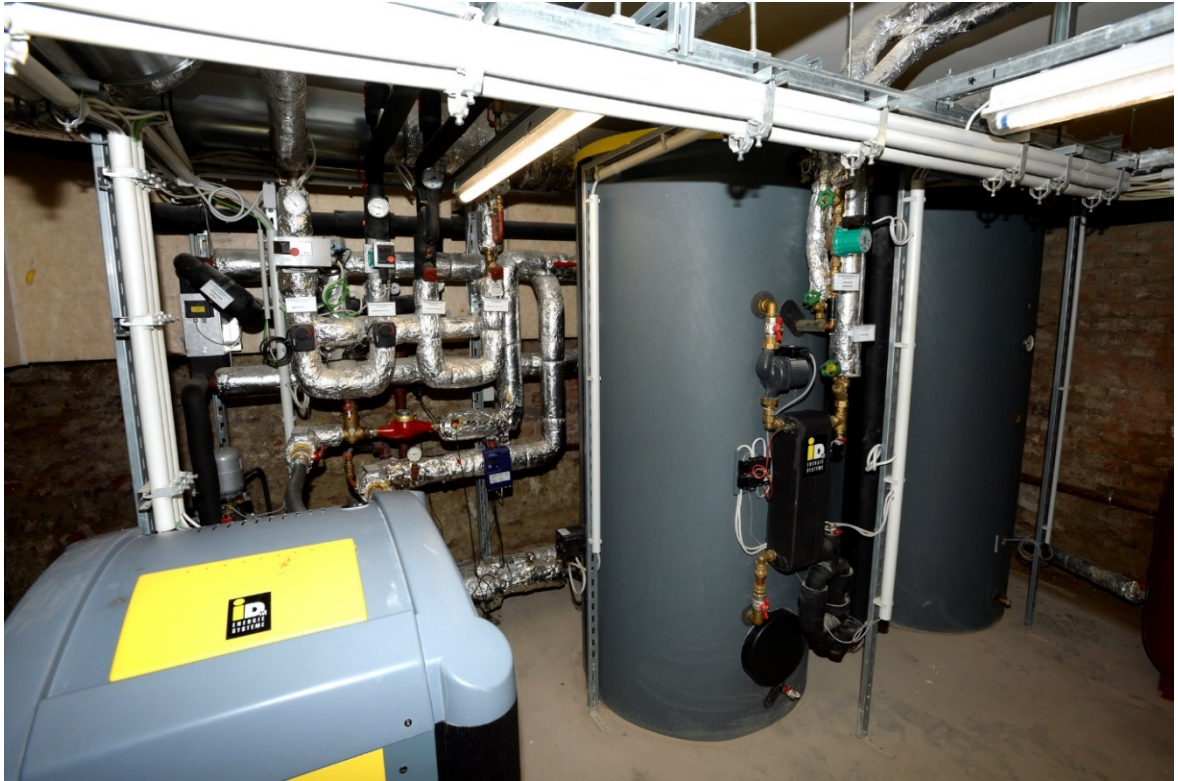
Abbildung 18: Blick in den Haustechnikraum mit Wärmepumpe, Heizungs-Pufferspeicher und Brauchwarmwasserspeicher sowie Verteilung Quelle: Andreas Kronberger

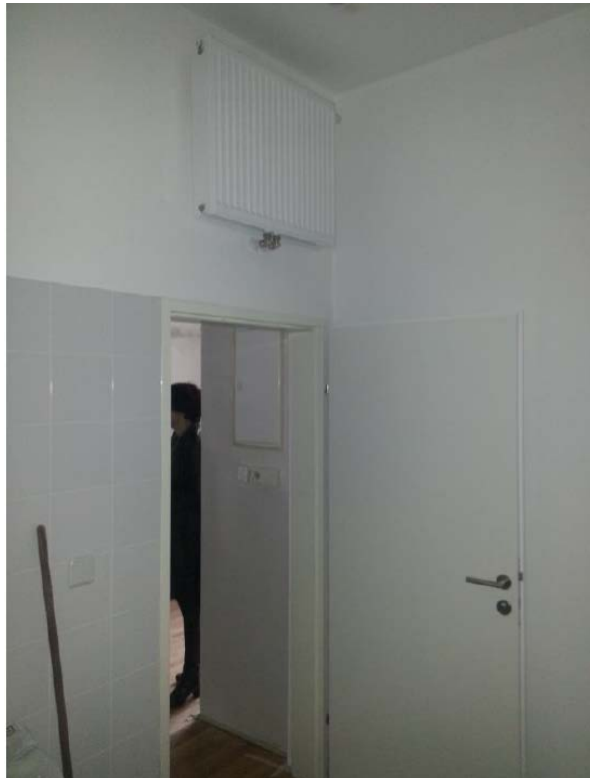
Abbildung 19 Heizkörper über einer Innentüre. Quelle: Schöberl & Pöll GmbH

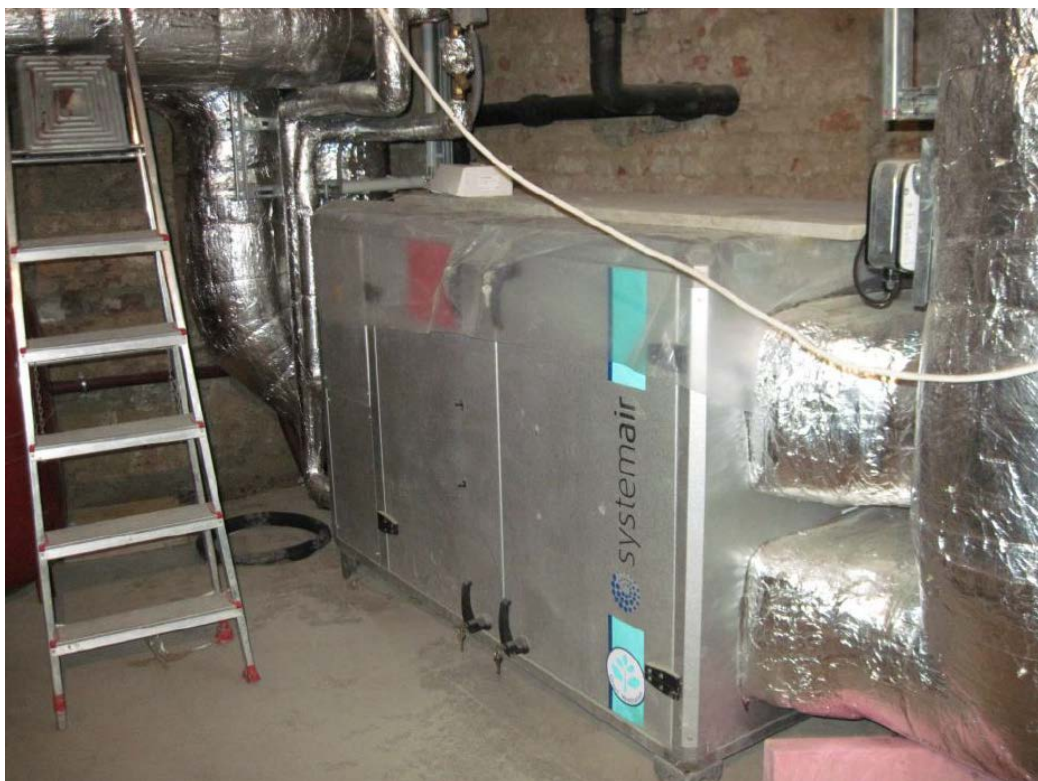
Die Lüftungsanlage (Auslegungsvolumen 1240 m³/h) verfügt über einen Rotationswärmetauscher zur Wärmerückgewinnung. Von der Haustechnikplanung wurde eine spezifische Leistungsaufnahme $\leq 0,40$ W/(m³/h) und ein effektiver, trockener Wärmebereitstellungsgrad von ca. 82 % angegeben. Zudem wurde die Lüftungsanlage mit einem Nachheizregister zur Zuluftkonditionierung ausgestattet. Eingesetzt wurde ein Außenluftfilter der Klasse F7 und ein Abluftfilter der Klasse F5. Für die Dimensionierung der Lüftungsanlage wurde ein Frischluftbedarf von 30 m³/h je Person herangezogen.

Abbildung 20 Zentrales Komfortlüftungsgerät im Haustechnikraum. Quelle: Andreas Kronberger

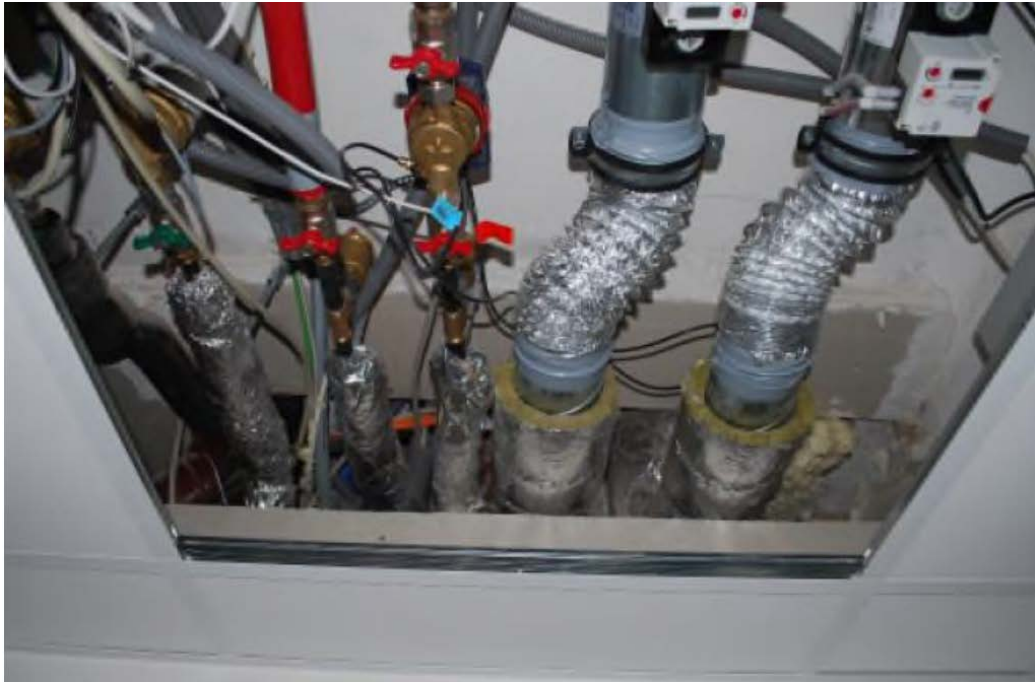
Die Luftverteilung erfolgt über einen zentralen Steigschacht in die Wohnungen. Die Regelung der Luftmenge in den einzelnen Wohneinheiten erfolgt mittels einer zentralen Bedieneinheit.

Abbildung 21: Luftverteilung aus dem Schacht in die Wohneinheiten. Quelle: Ingenieurbüro Filos

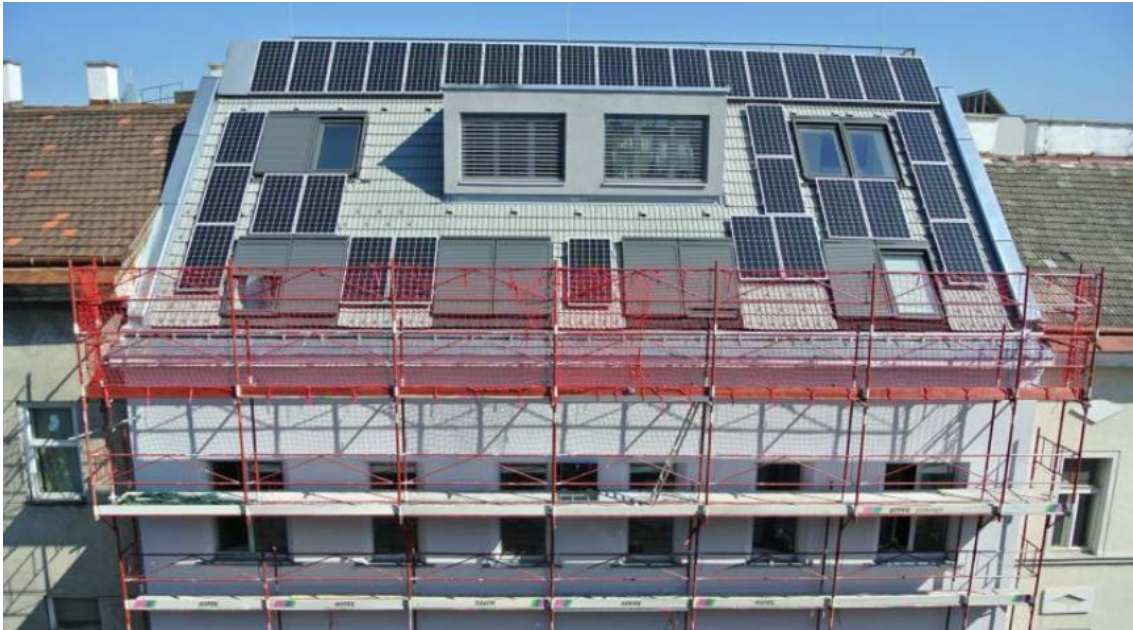
Abbildung 22: Photovoltaikanlage am Dach. Quelle: Andreas Kronberger

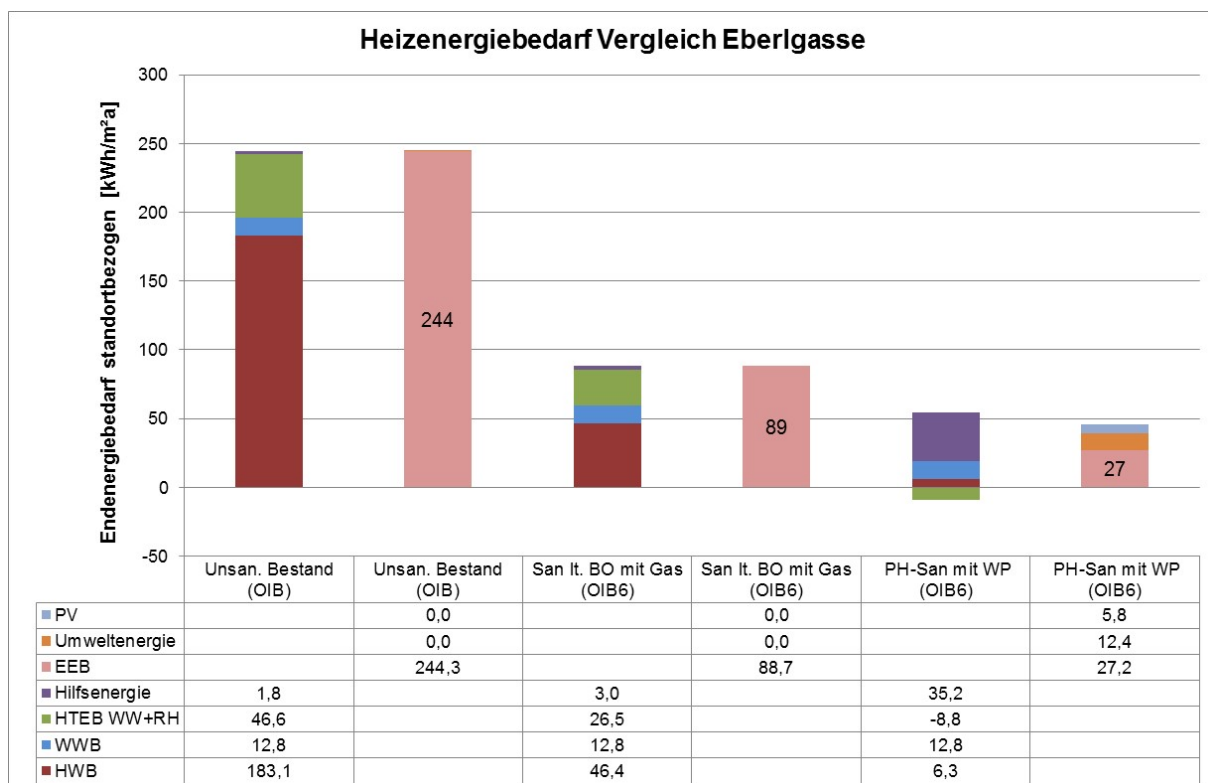
Der Endenergiebedarf gemäß der aktuellen OIB- Richtlinie setzt sich zusammen aus dem Heizenergiebedarf (HEB) sowie dem Haushaltsstromverbrauch. Der, in Abbildung 24 dargestellte HEB bildet die Summe aus Heizwärmebedarf (HWB), dem Wärmebedarf zur Warmwasserbereitung (WWWB) dem Heiztechnikenergiebedarf (HTEB) sowie dem Hilfsenergiebedarf (HE). Dargestellt sind die Werte aus der Energiekennzahlberechnung nach OIB 6.

Abbildung 24: Heizenergiebedarf für den unsanierten Bestand, lt. Bauordnung sowie nach OIB 6

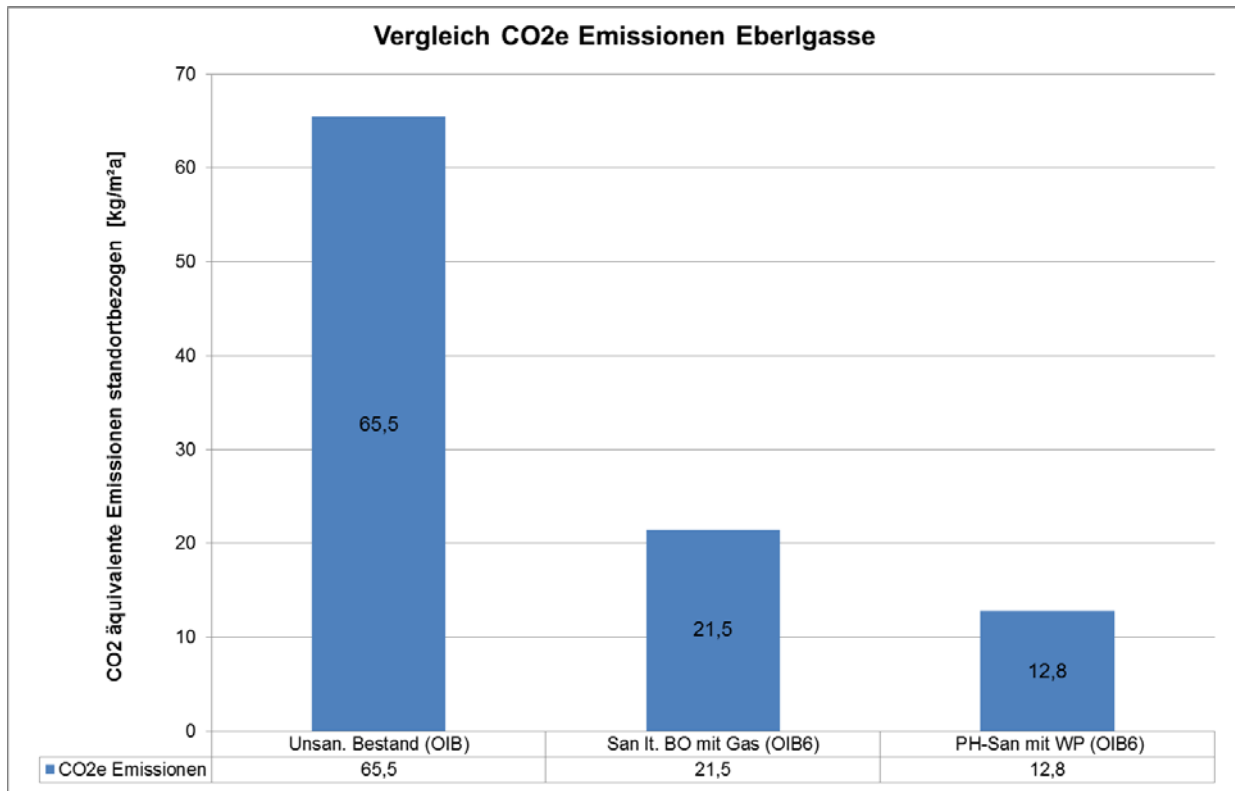
Abbildung 26 CO₂- Bilanzierung für den unsanierten Bestand, lt. Bauordnung sowie nach PHPP

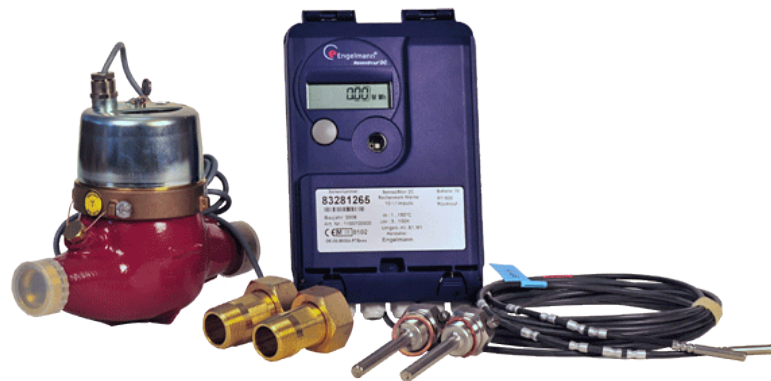
Bei der Wärmemengenzählung wurden Splitwärmemengenzähler (Engelmann) eingesetzt. Diese bestehen aus einem Volumenmessteil, Rechenwerk und dem Temperaturfühlerpaar. In den Rücklauf des Heizkreises wird das Volumenmessteil montiert. Zur Messung der Vorlauftemperatur wird der Vorlauffühler in eine fest montierte Vorlauftauchhülse geschraubt und plombiert. Das Rechenwerk wird an einer geeigneten Position an der Wand angeschraubt.

Abbildung 28: Wärmemengenzähler Fa. Engelmann

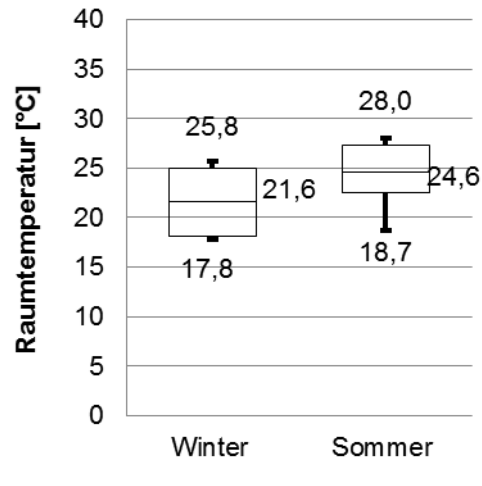
Die Werte aus Wohnung 1 befinden sich zu einem Großteil innerhalb des Behaglichkeitsfeldes. Die maximalen Raumlufttemperaturen im Sommer liegen bei 28 °C. 8,8% der Jahresstunden liegen über 26°C Raumlufttemperatur.

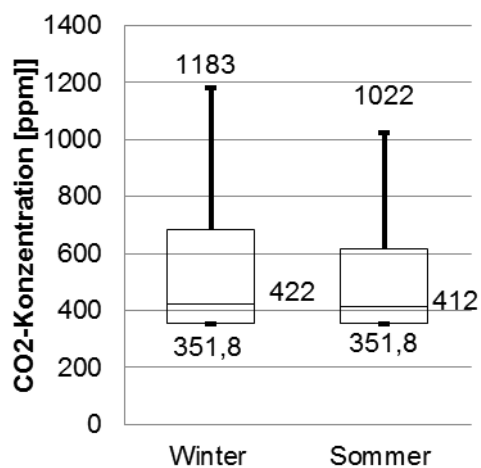
Der Median der CO₂ Konzentration liegt im Sommer bei 412ppm, im Winter bei 422ppm. Eine Überschreitung der CO₂ Konzentration von 1000ppm (Pettenkofer Grenze) liegt in dieser nur zu wenigen Zeitpunkten vor.

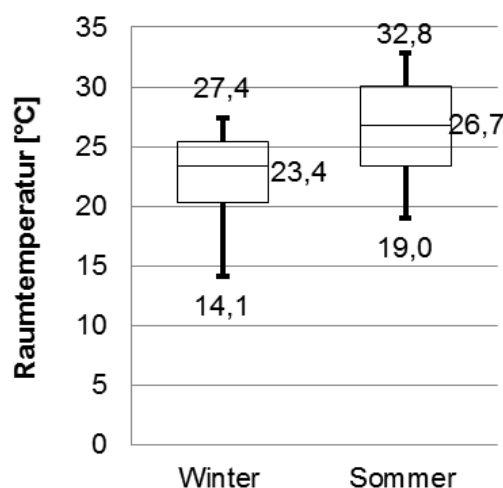
Die Werte aus Wohnung 2 befinden sich zu einem Drittel außerhalb des Behaglichkeitsfeldes. In dieser Wohnung liegen 31,1% der Jahresstunden über 26°C Raumlufthtemperatur, auch zu Zeiten bei Außenlufttemperaturen zwischen 10 und 20°C. Die maximalen Raumlufthtemperaturen im Sommer liegen bei 32,8°. Die Werte außerhalb des Feldes dürften auf Grund nutzerbedingter Fensterlüftung entstanden sein.

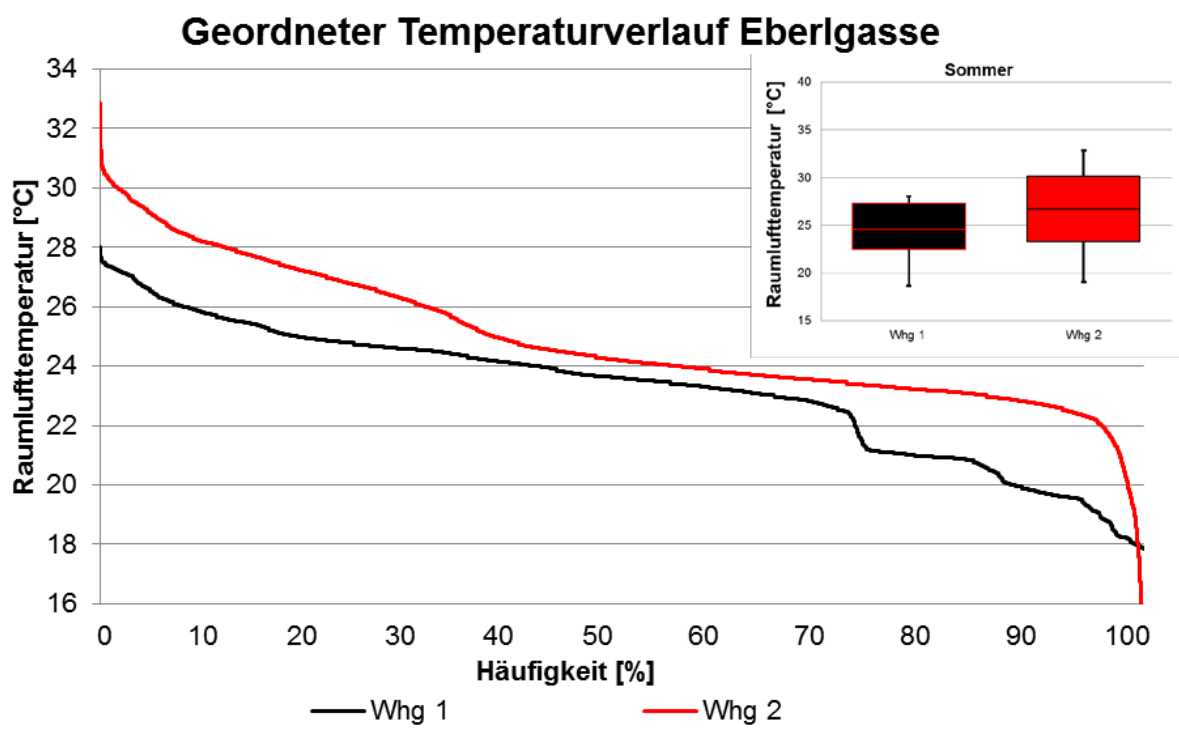
Die mittlere Raumlufttemperatur in der Heizperiode liegt bei 22,6 °C. Außerhalb der Heizsaison, also bei Außenlufttemperaturen über 12°C, liegt die durchschnittliche Raumlufttemperatur bei 25,6°C. Zum wärmsten Zeitpunkt des Messjahres (19.7.2015) wurde eine Außenlufttemperatur von 35,9°C gemessen. Die Raumlufttemperatur betrug zu diesem Zeitpunkt in Whg. 1 26,6°C, in Whg. 2 29,5°C. Die höchste Raumlufttemperatur wurde in Referenzwohnung 2 am 8.8.2015 mit 32,8 °C gemessen.

Abbildung 36: Geordneter Raumlufttemperaturverlauf in Wohnzimmern der Referenzwohnungen
