Haus Zeggele in Silz

Energetechnische Sanierung eines
historisch erhaltenswerten Wohngebäudes

Berichte aus Energie- und Umweltforschung

Silz, April 2008

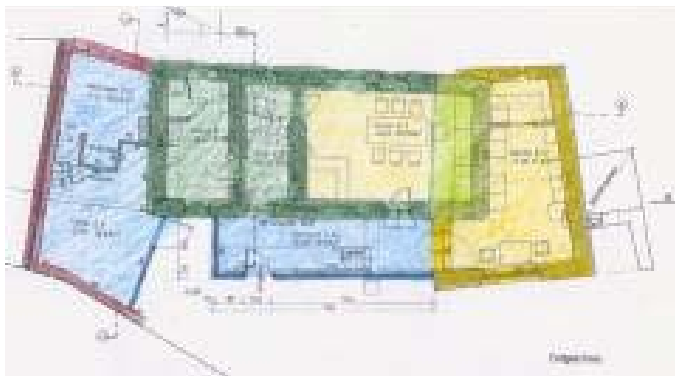
Erdgeschoß

Planliche Darstellung der Bauphasen und Errichtungszeiträume der einzelnen Bauabschnitte

1. Bauphase Gotik 14 Jhd.
 	2. Bauphase
 	3. Bauphase verm. 16 Jhd.
 	4. Bauphase 19 Jhd
 	5. Bauphase (Tenne)
 	6. Bauphase 21. Jhd.

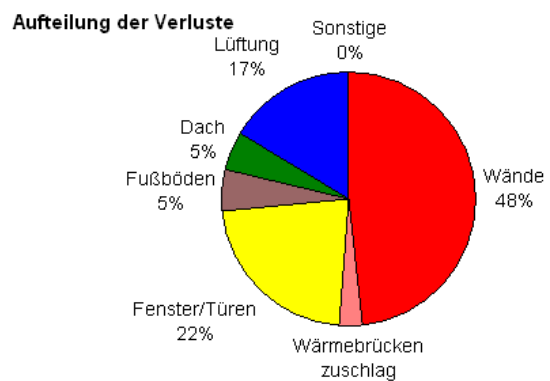
Der Heizwärmebedarf des Objektes liegt nach Abschluss der Sanierungsarbeiten bei 117 kWh/m²a. Verglichen mit der Ausgangssituation des Gebäudes (ohne neuen Tennenbereichs) wird eine Verbesserung von rund 60 % erreicht. Der Ausgangswert liegt bei ca. 300 kWh/m²a (jeweils bezogen auf das Referenzklima in Tirol).

Betrachtet man die Aufteilung der Verlust über die Gebäudehülle, wird ersichtlich dass die Außenmauern immer noch knapp die Hälfte der Transmissionsverluste verursachen. Dies ist auf die ungedämmten Steinmauern im Erdgeschoß zurückzuführen. Die Begründung für den bewussten Verzicht auf Dämmmaßnahmen siehe oben. Eine wesentliche Verbesserung ist aufgrund der nicht gedämmten Fassade im Untergeschoß nicht möglich.

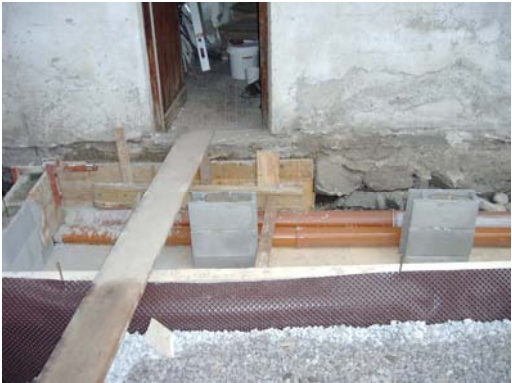
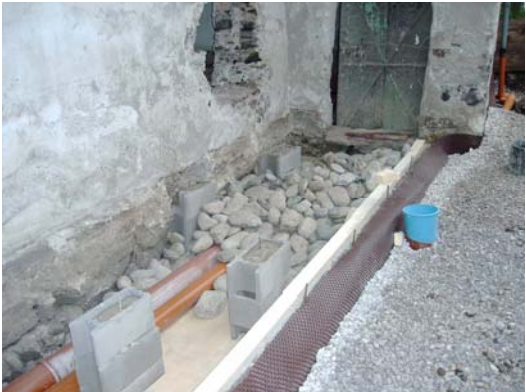
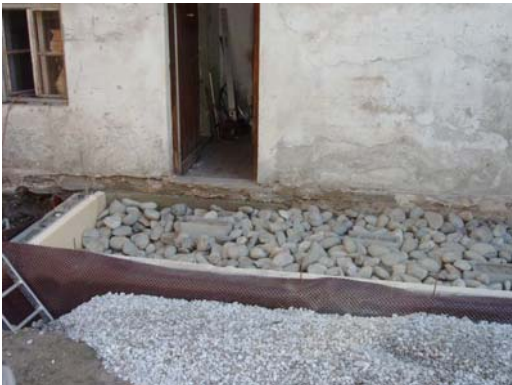
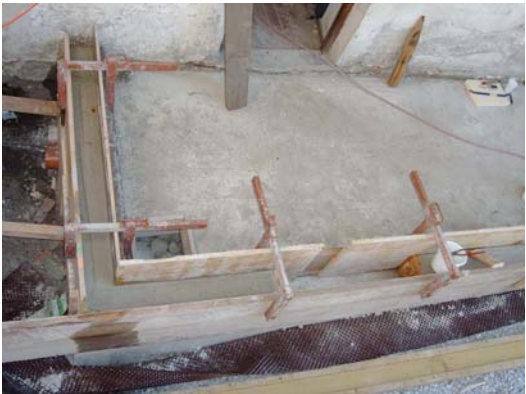
Errichtung des Steinspeichers im Fundament des Verbindungstrakts

Das Fundament wurde dabei bis auf Frostgrenze gesetzt und mit einer 10 cm starken XPS - Dämmung rundum eingepackt. Der Speicher wurde mit regionalen Flusststeinen, welche vorher gereinigt wurden, aufgefüllt und mit der Grundplatte des Verbindungsganges geschlossen.
