# Neue hochwärmedämmende Holzleichtbauweisen für Objekte im Passivhausstandard

Berichte aus Energie- und Umweltforschung

**20/2009**

Ing. Christof Müller, DI (FH) Marius Schorer,  
DI (FH) Arnold Flaschberger  
Weissenseer Holz-System-Bau GmbH

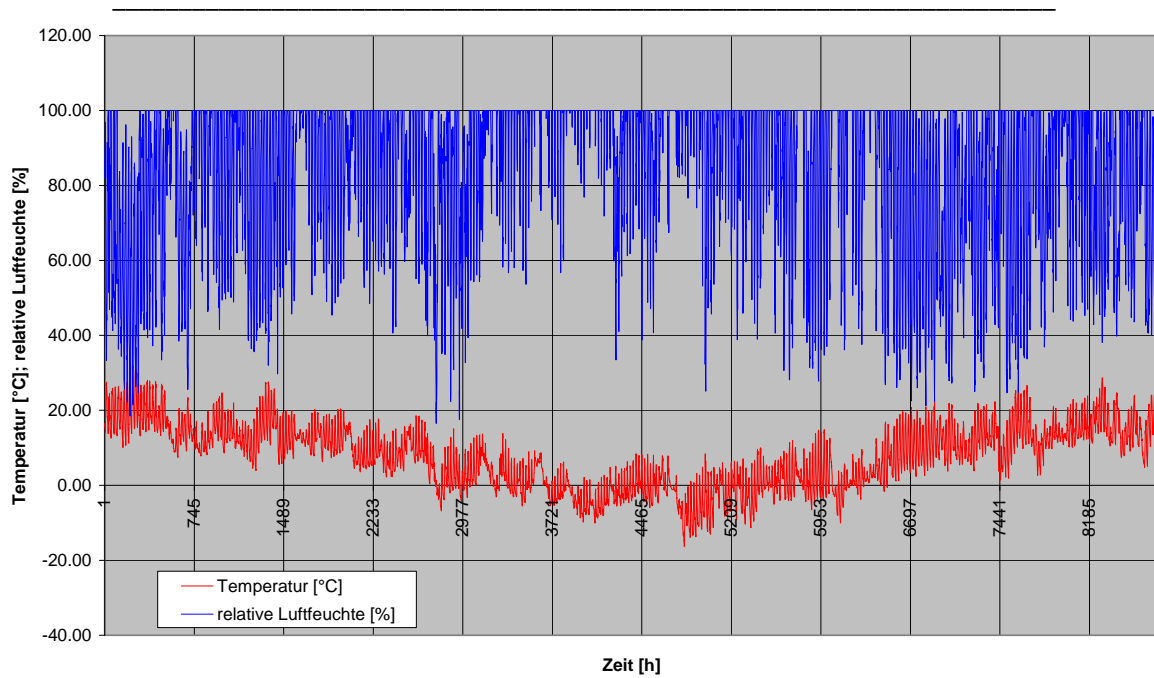
Abbildung 50 - Außenklima am Testhaus (Weissensee) für den Vergleichszeitraum

Der für die ersten Vergleichsrechnungen ermittelte Klimadatensatz erstreckt sich über den Zeitraum von 11.07.2006 um 00:00 Uhr bis 10.07.2006 um 23:00 Uhr. Abbildung 50 zeigt den Verlauf der relativen Luftfeuchten sowie der Temperaturen im Vergleichszeitraum.

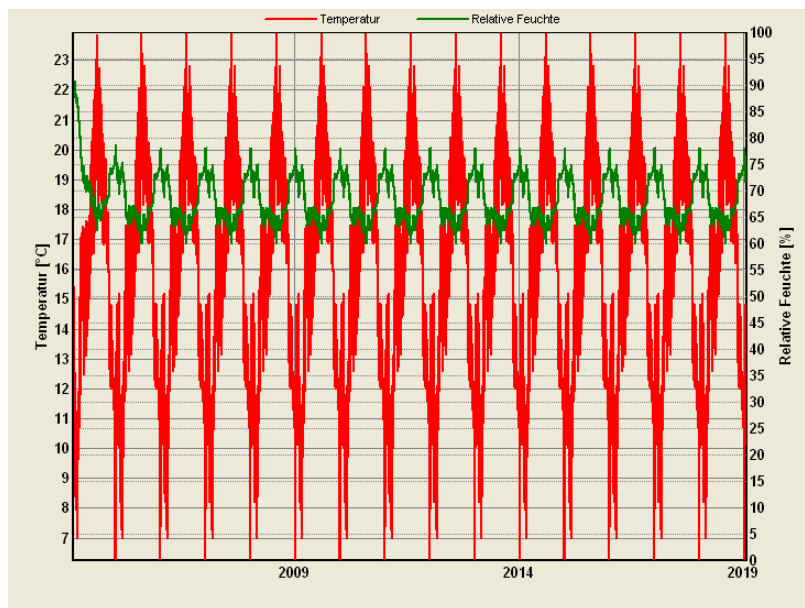
Abbildung 63 - Verlauf der relativen Feuchten und Temperaturen an der Grenzschicht EPS - OSB

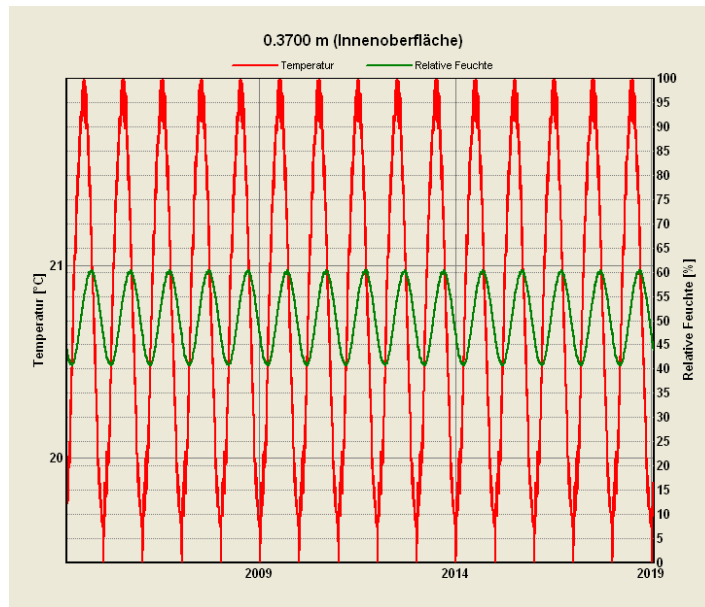
Abbildung 66 - Verlauf der relativen Feuchten und Temperaturen an der Innenoberfläche

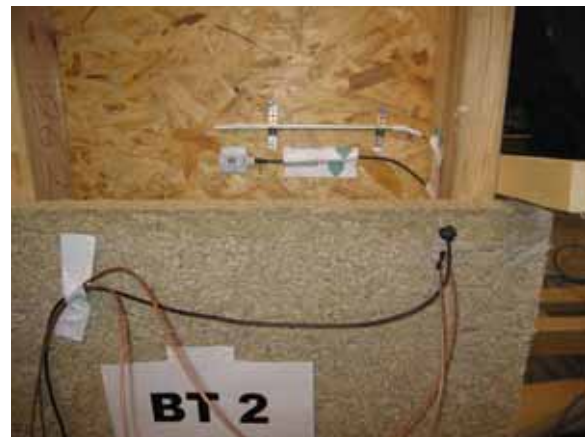
*Abbildung 69 – Eingebauter Taupunkt-detektor und kombinierter Temperatur und Feuchtesensor in der Ansicht mit Kabelführung*

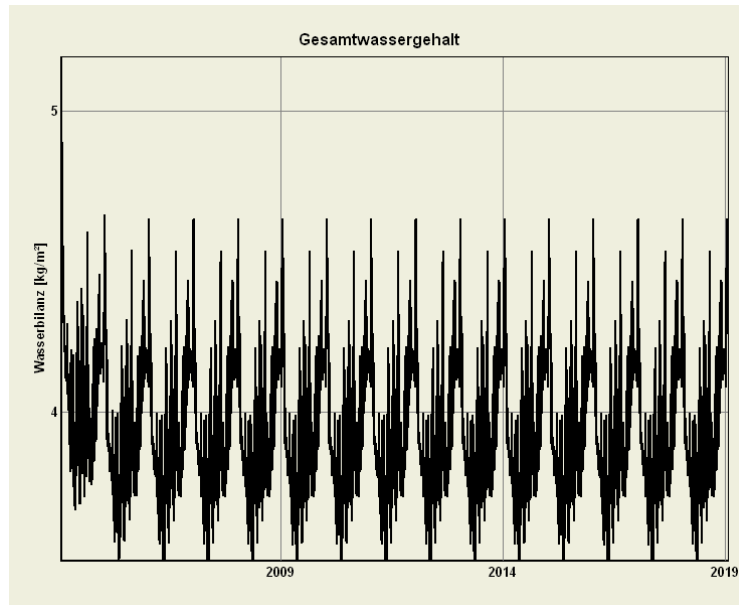
Abbildung 70 - Verlauf des Gesamtwassergehaltes in der untersuchten Konstruktion in 15 Jahren

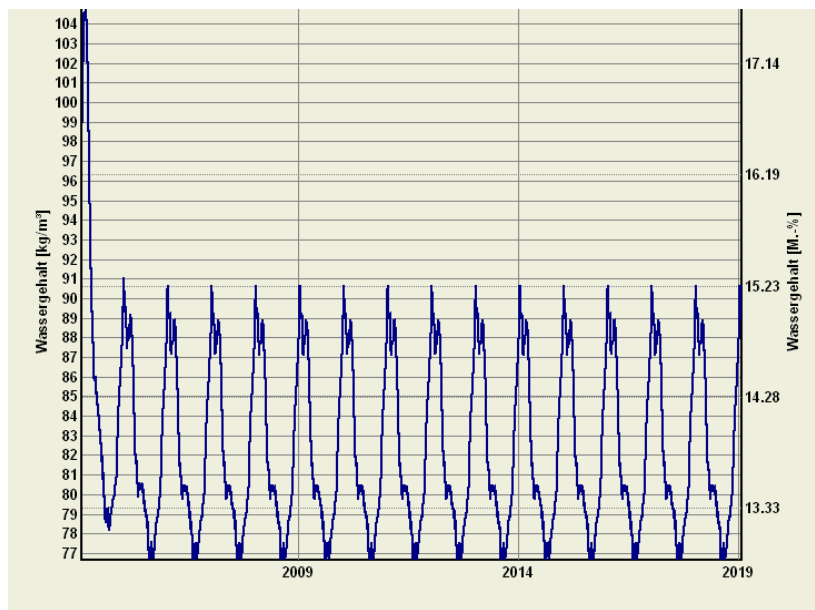
Abbildung 71 - Verlauf des Gesamtwassergehaltes in der OSB-Platte

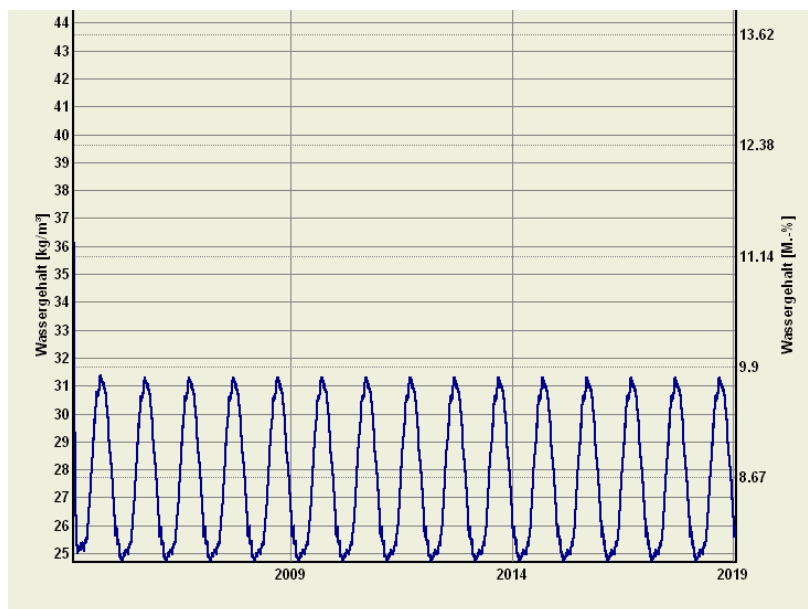
Abbildung 72 - Verlauf des Gesamtwassergehaltes in der Streuschalung

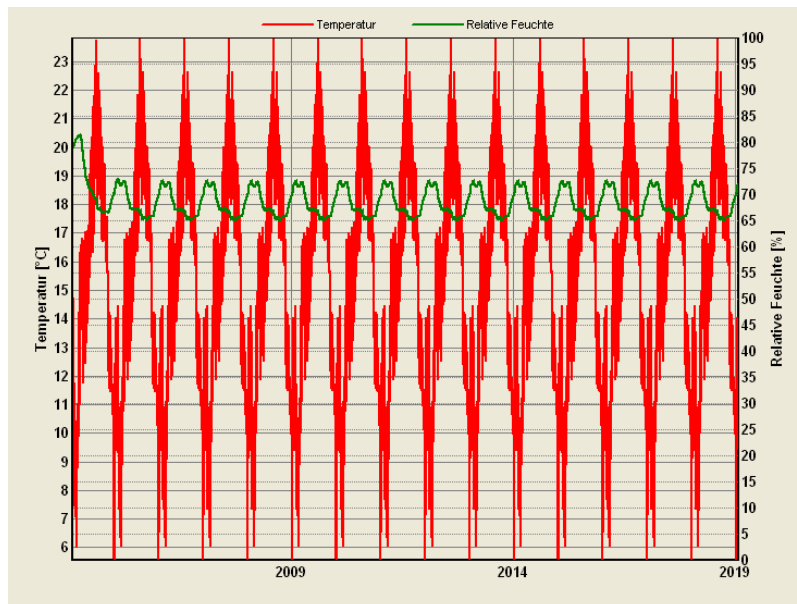
Abbildung 73 - Verlauf der relativen Feuchten und Temperaturen an der Grenzschicht EPS - OSB

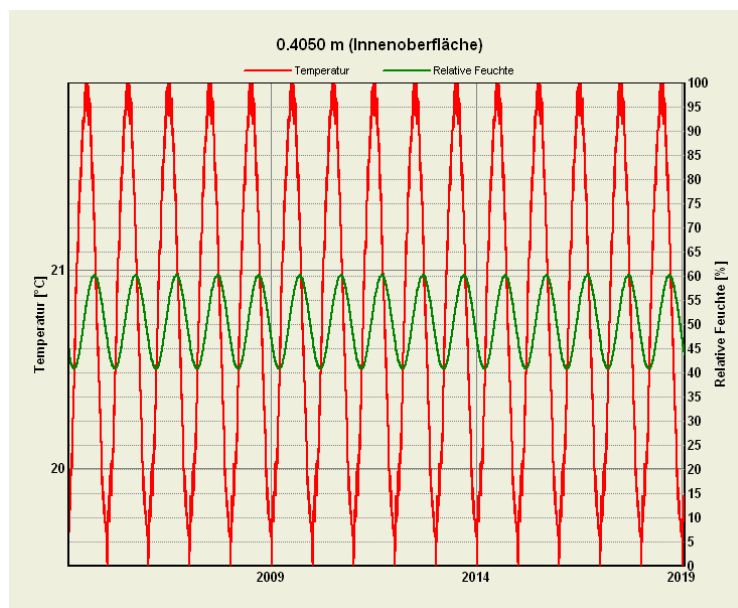
Abbildung 76 - Verlauf der relativen Feuchten und Temperaturen an der Innenoberfläche

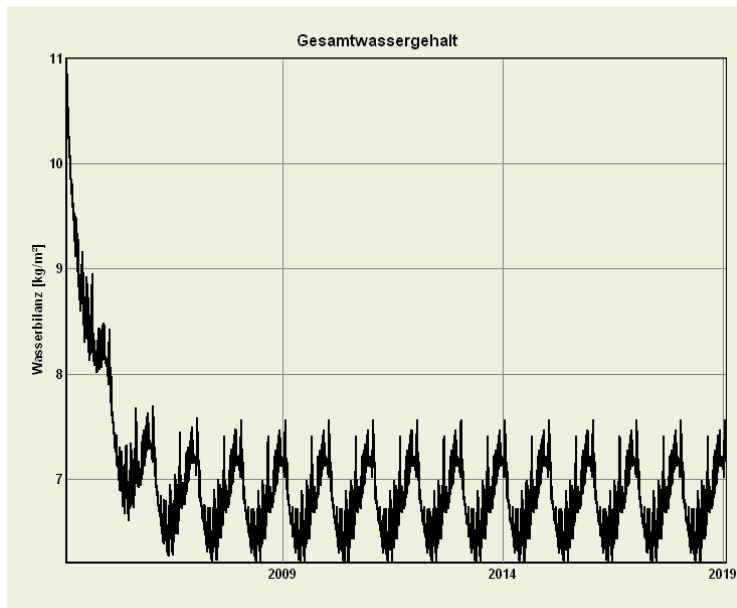
Abbildung 80 - Verlauf des Gesamtwassergehaltes in der untersuchten Konstruktion in 15 Jahren

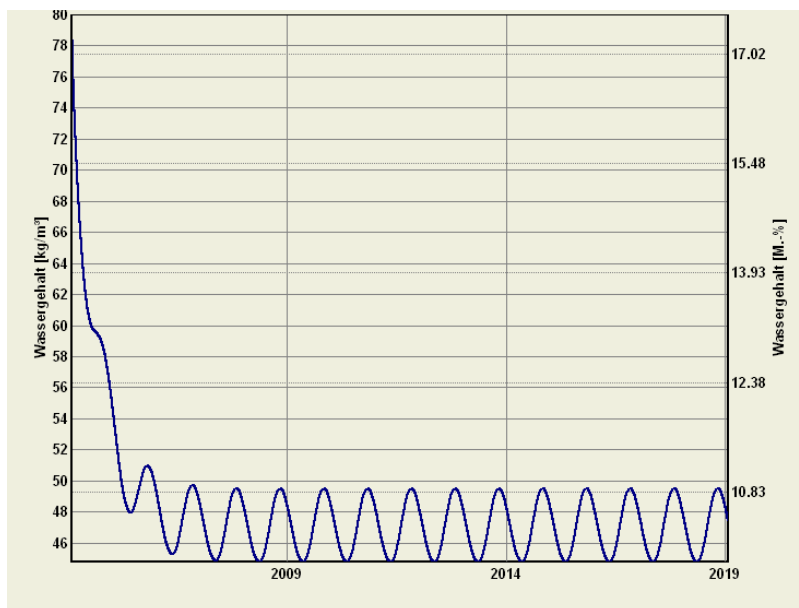
Abbildung 81 - Verlauf des Gesamtwassergehaltes in der Massivholzplatte

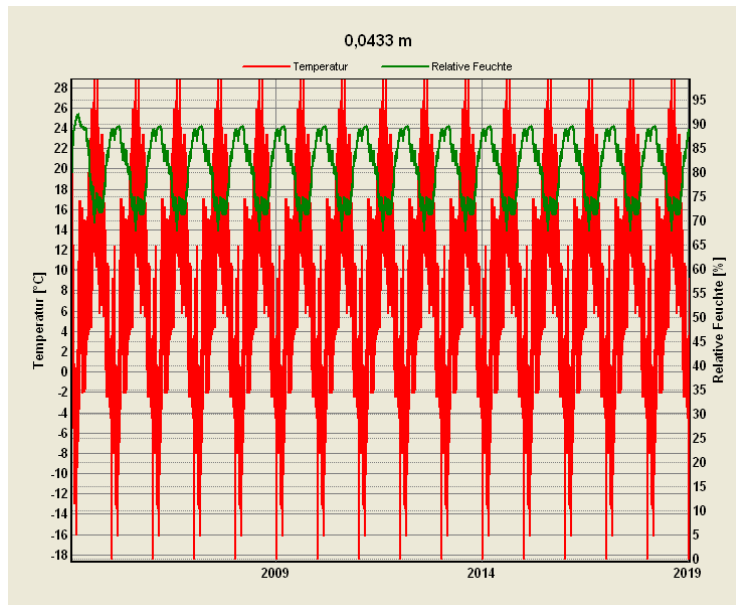
Abbildung 91 - Verlauf der relativen Feuchten und Temperaturen an der Grenzschicht Heraklith BM35 - Mineralfaser

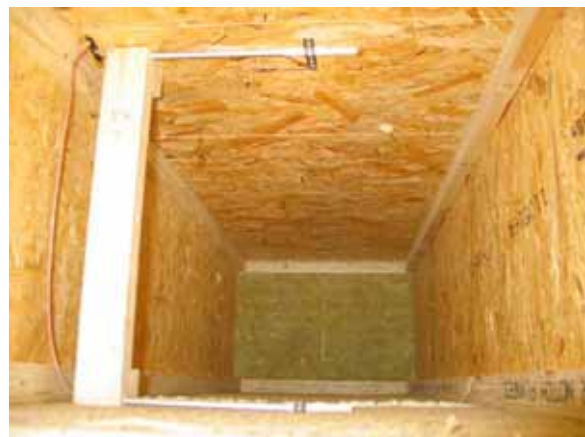
*Abbildung 96 – Eingebaute Temperatur- und Feuchtesensoren*

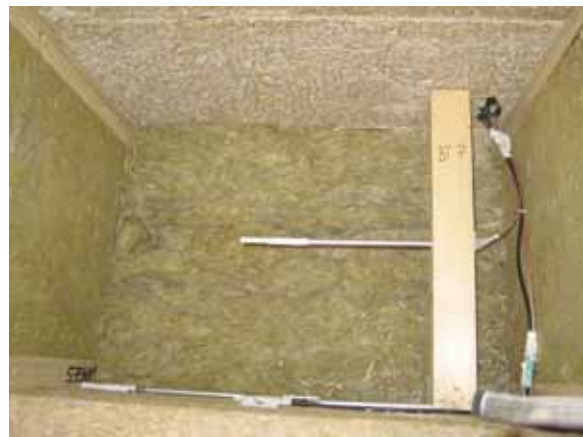
*Abbildung 106 – Eingebaute Temperatur- und Feuchtesensoren sowie Taupunkt-detektor*

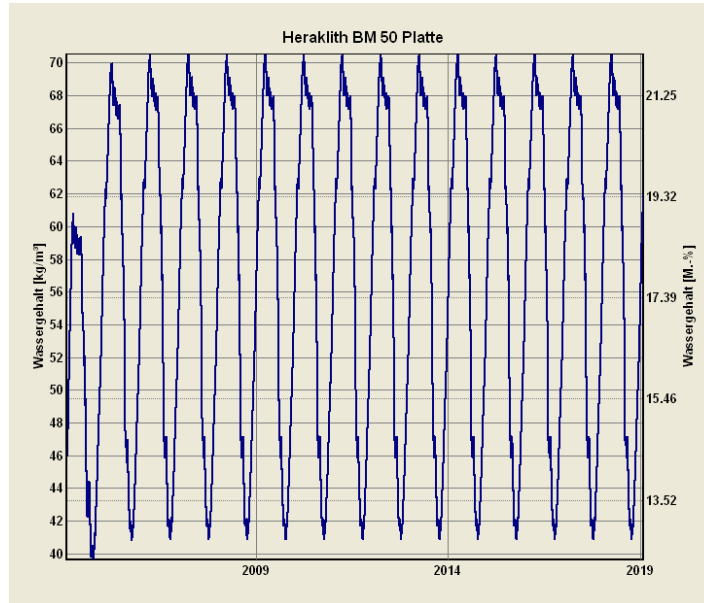
Abbildung 108 - Verlauf des Gesamtwassergehaltes in der Heraklith BM 50 (außen)

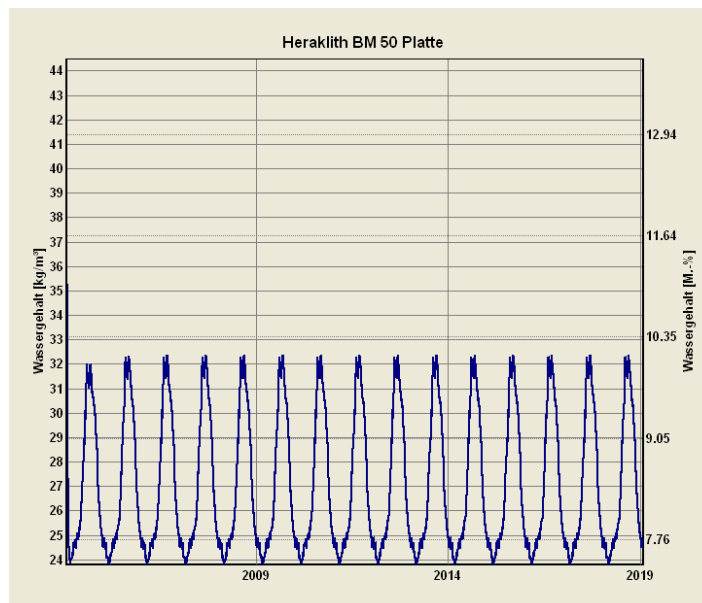
Abbildung 109 - Verlauf des Gesamtwassergehaltes in der Heraklith BM 50 Platte (innen)

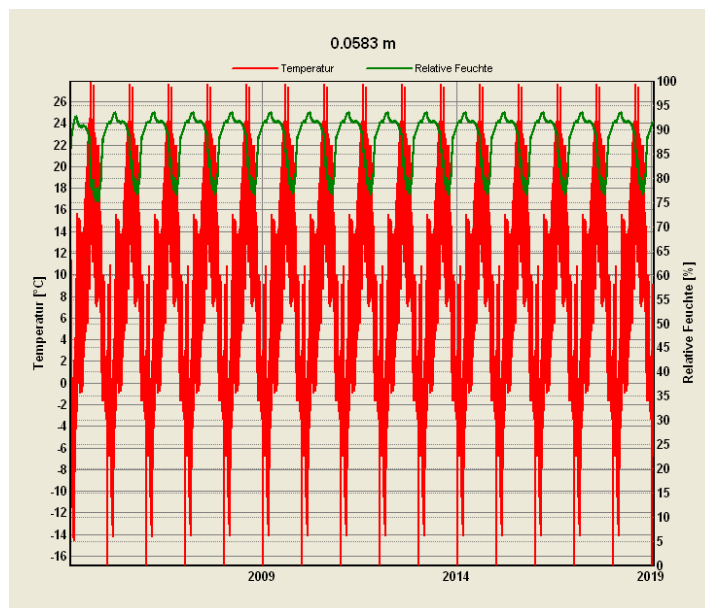
Abbildung 110 - Verlauf der relativen Feuchten und Temperaturen an der Grenzschicht Heraklith BM50 - Mineralfaser

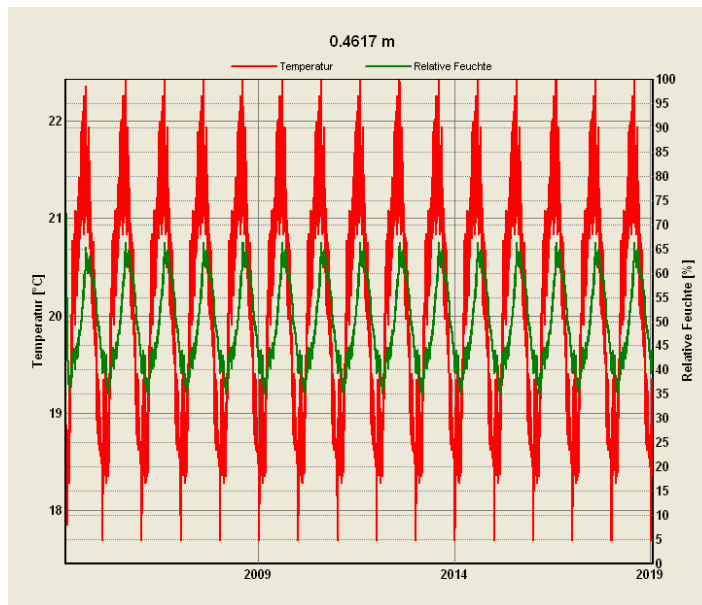
Abbildung 111 - Verlauf der relativen Feuchten und Temperaturen an der Grenzschicht Mineralfaser – Heraklith BM 50

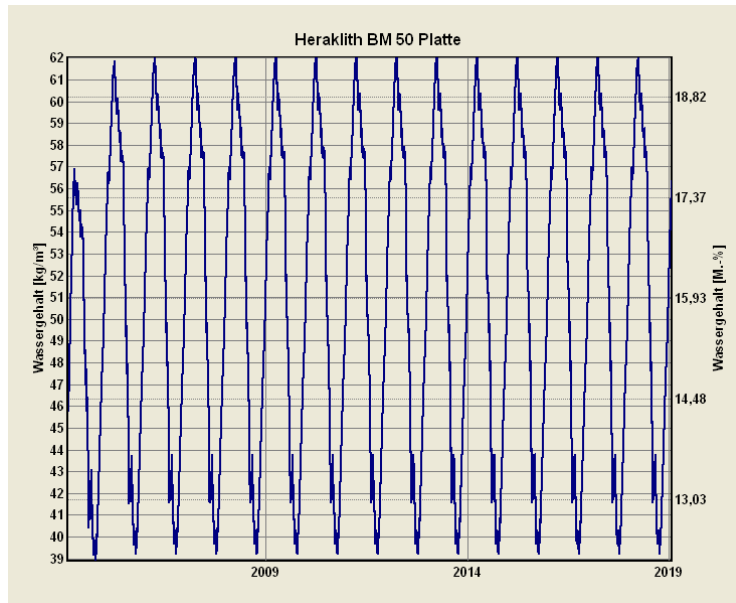
Abbildung 117 - Verlauf des Gesamtwassergehaltes in der Heraklith BM 50 (außen)

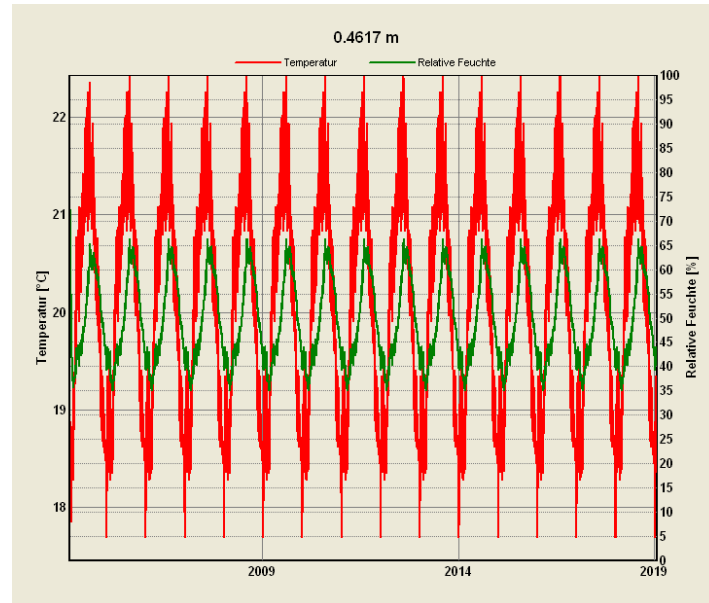
Abbildung 120 - Verlauf der relativen Feuchten und Temperaturen an der Grenzschicht Zellulose - OSB

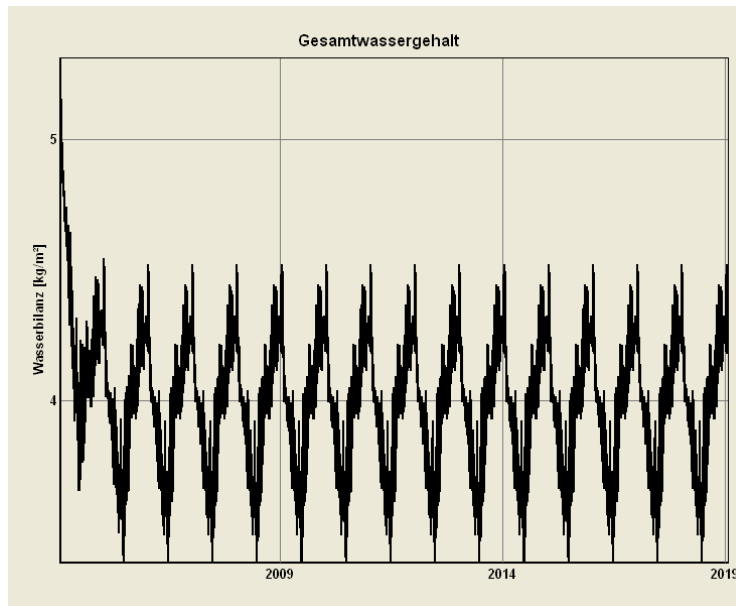
Abbildung 145 - Verlauf des Gesamtwassergehaltes in der untersuchten Konstruktion in 15 Jahren
