# freihof sulz

## Dokumentation der Sanierung "ökologischer Freihof Sulz"

Projekt von Lydia Zettler im Rahmen der Programmlinie  
Impulsprogramm Nachhaltig Wirtschaften/ Haus der Zukunft  
im Auftrag des Bundesministeriums für Verkehr, Innovation und Technologie

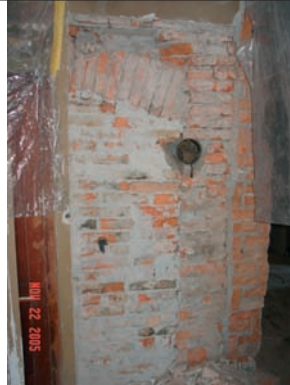
- 1 Durchbruch zum Gang um den Kachelofen einzusetzen; Beheizung des Holzofens vom Gang.
- 2 alte Verbindung zur Küche
- 3 Grundofen wird gemauert
- 4 Heizschlangen auf Grundofen werden verputzt, so kann der Raum temperiert werden, auch wenn der Kachelofen nicht befeuert wird. Umgekehrt kann die Wärmeleistung des Kachelofens in das Heizsystem gespeist werden.
- 5 ein Teil der überschüssigen Wärmeleistung heizt die Strahlungsöfen im Speisesaal und "von Freya" Saal mit.
- 6-7 Restaurierung der historischen Malereien zum Thema Ägypten und antiker Bauwerke.

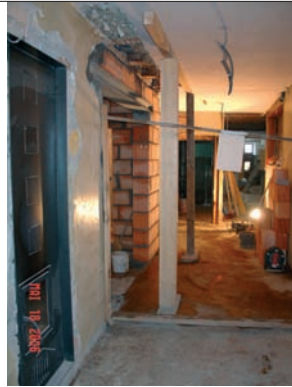
- 1 Maueröffnung für den Einsatz des Kachelofens
- 2 neu gemauerte Öffnung zum Büffet; vorne die Feuerung des Kachelofens vom Gang.
- 3 neue Holzlatten als Putzträger
- 4 Abwärmeleitung vom Kachelofen zum Strahlungssofen im 1. Obergeschoss
- 5 Wandheizung
- 6 Wandheizung verputzt
- 7 brandschutztechnisch ummantelte Leitungen durch das Stiegenhaus.
- 8 Grundputz im Gang ausgebessert.

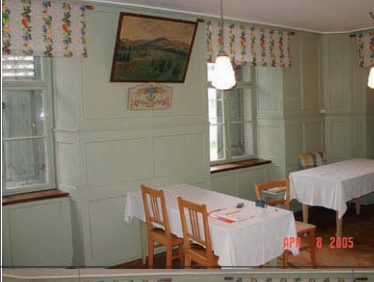
Wand Nord

Holztäfer bis zur Decke, bemalt. Kachelofen funktionstüchtig (vom Gang beheizt ). E-Leitungen aufputz. Die Türen in den Gang sanierungsbedürftig.	Täfer 3cm Backstein 26cm Putz 2cm	 
Wand Ost

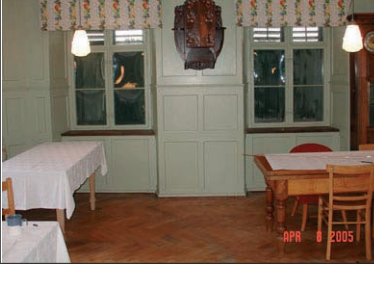
Holztäfer bis zur Decke. Durchreiche mit Rolladen (nicht funktionstüchtig ). Doppeltüre in den Speisesaal in gutem Zustand.	uneinheitlicher Wandaufbau

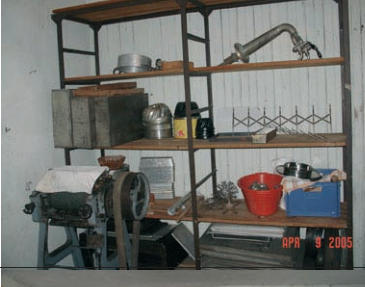
Holzwand nichttragend unter Stahlträger	Holzwand 7cm	
Wand Ost

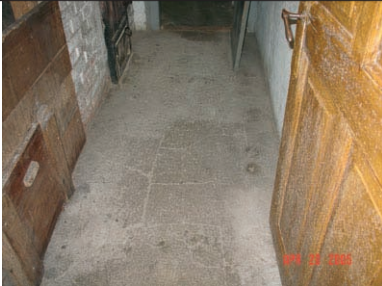
Betonboden schadhaft		
Wand Süd

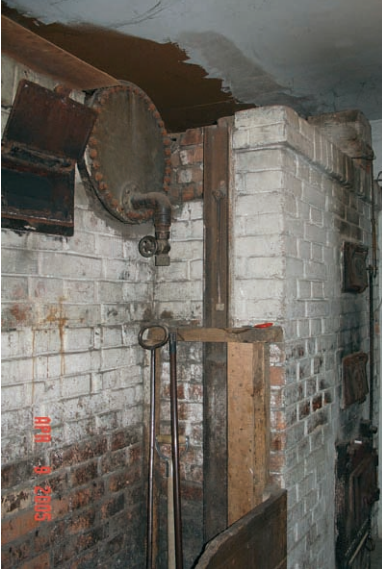
Backofen bis 2,16m mit Backsteinen gemauert, darü- ber Luftraum Raumhöhe 15cm unter Backstube		
Wand Nord

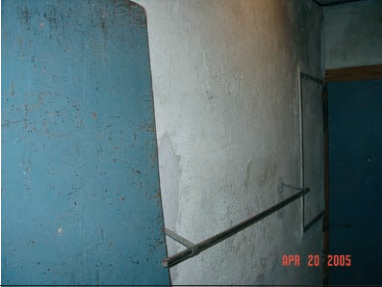
grob verputzt, schadhaft E-Verteiler in N/O Ecke		
Detail Decke

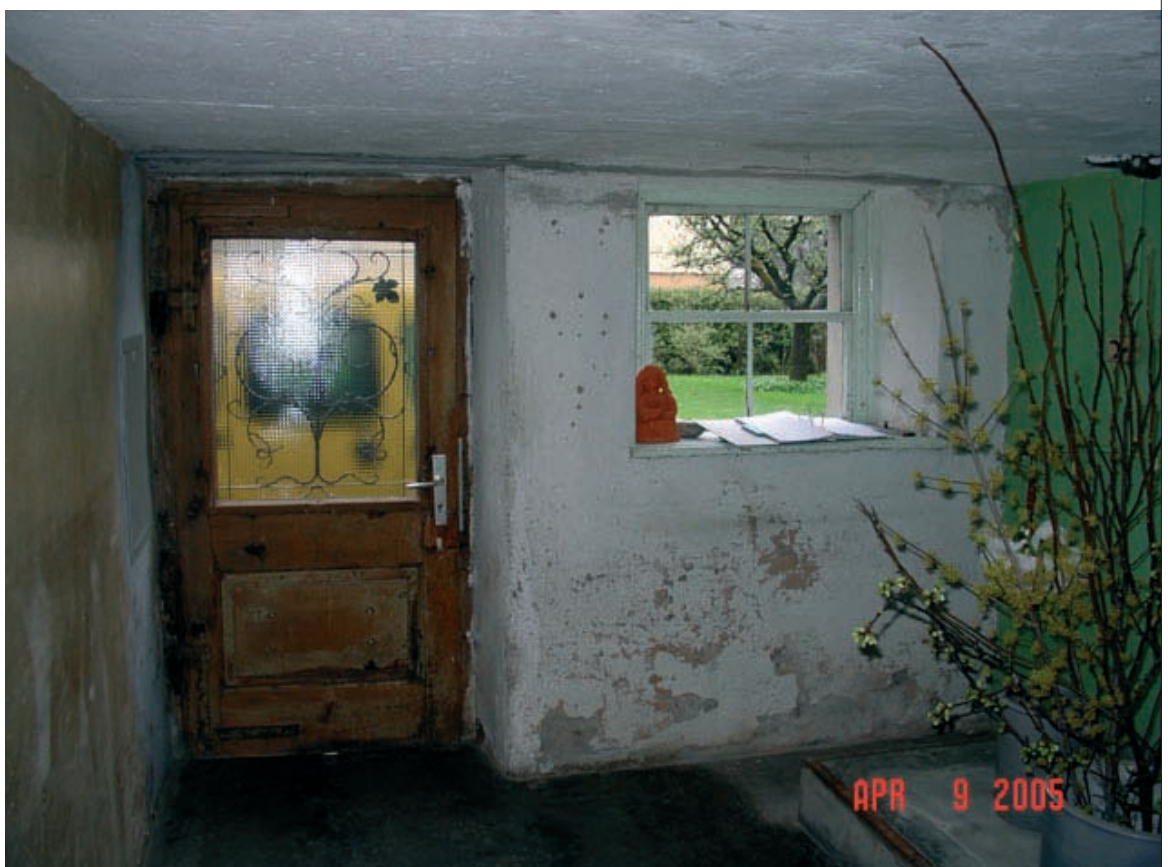
VORHER

GARTENAUSGANG		Bestand	Befundung	Details
Grundriss / Allgemein	 		Wandaufbau:	
Decke	 	Decke verputzt durchhängend, rissig, Farbe abblättern Stiegenhausvorsprung an Nordseite mit Holzdecke		
Boden	 	Betonboden schadhaft		
Wand Süd	 	Putz stark beschädigt (vor allem im Sockelbereich) Haustüre innen stark beschädigt (Beschlag neu) F22 Schiebefenster o/u bemalt Aussenfensterbank Sandstein abbröckelnd Innenfensterbank sanierungsbed.	Innenputz 2cm Backstein 57cm Aussenputz 2cm	 
Wand West	 	Putz beschädigt, Riss in SW-Ecke Sanitärverrohrung sichtbar in Guss Waschmaschinensockel betoniert	Putz 1cm Backstein 46cm Putz 1cm	 
Wand Nord	 	Stiegenhaus 4 Stufen Beton stark abgenutzt Kellerstiegenritte mit Holz ausgebessert	offen - geplant Glastür	 
Wand Ost	 	Grob verputzt, Ausbesserungen Kleiner E-Verteiler im Turbbereich	Putz 1cm Backstein 22cm Putz 1cm

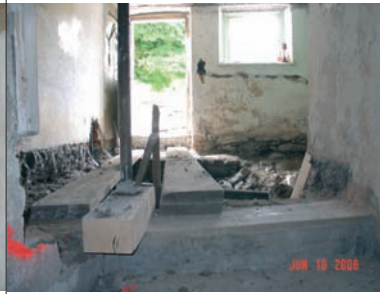
- 1 alter Stiegenlauf mit zu geringer Durchgangslichte
- 2 Betonboden über Beschüttegrube
- 3 Installationen eingespitzt
- 4 Unterzug über die Beschüttegrube betoniert.
- 5 nach hinten versetzte Stufen
- 6 neuer Betonbodenbelag
- 7 Betonboden wird geschliffen
- 8 vorgeschriebene Verbreiterung des Gartenausgangs.
- 9 Versetzen der alten Sandsteinumfassung.

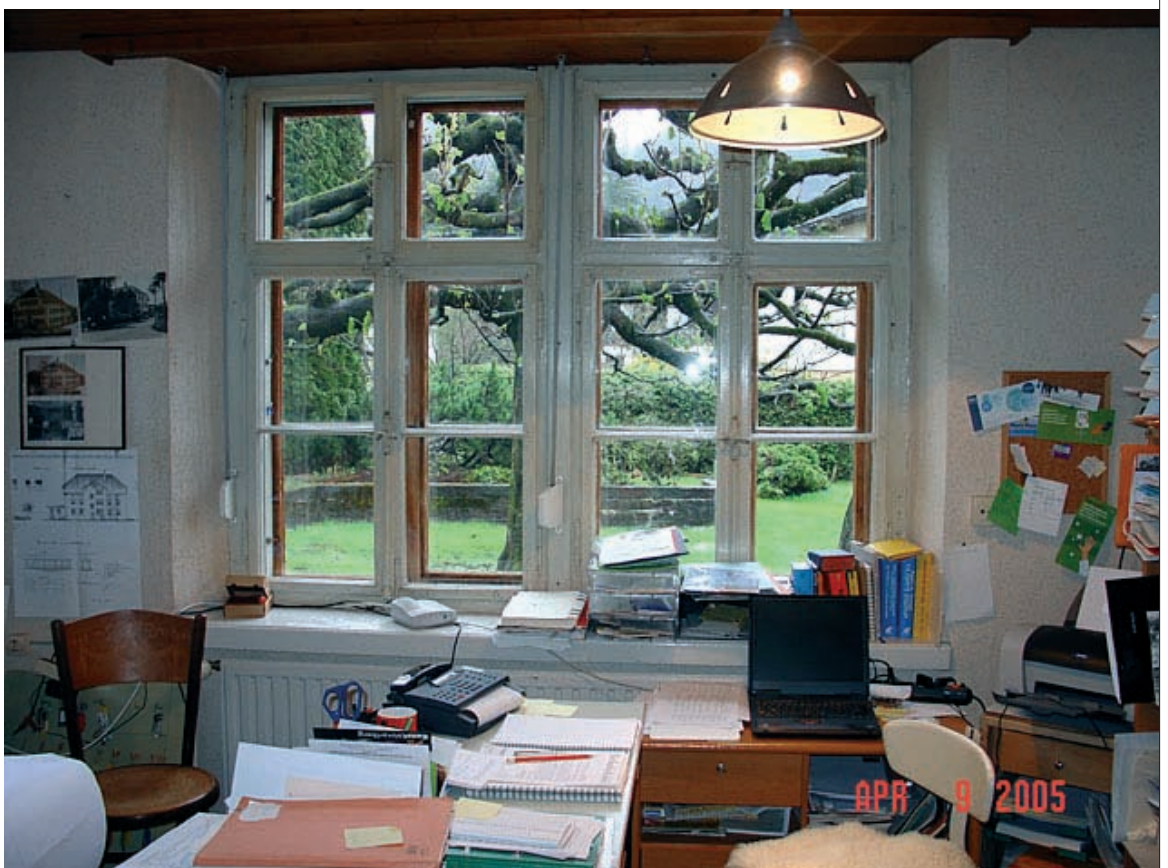
VORHER

BÜRO/ KÜCHE		Bestand	Befundung	Details
Grundriss / Allgemein	 	Holzessel Fabrikat Schäfer in N/O Ecke	Wandaufbau:	
Decke	 	verputzt nordseitig bis Sturz (an Ostseite durchhängend) südseitig (ab Sturz) Holztaferdecke 15cm abgehängt		
Boden	 	PVC Bodenbelag		
Wand Süd	 	tapeziert Heizkörper unter Fenster F23: Vorfenster vorhanden, sanierungsbedürftig Befestigungshaken der Vorfenster brechen aus Rolladen zwischen Fenstern Fensterbank beschädigt	Innenputz 1cm Backstein 41cm Aussenputz 2cm	 
Wand West	 	tapeziert verfliest im Küchenzeilenbereich	Innenputz 1cm Backstein 22cm Innenputz 1cm	
Wand Nord	 	tapeziert Heizleitungen aufputz Tür aufgedoppelt	Innenputz 1cm Backstein 33cm Aussenputz 2cm	
Wand Ost	 	tapeziert F24: Vorfenster sanierungsbedürftig Rolladen zwischen Fenstern Heizkörper unter Fensterbrüstung Innenfensterbrett gut Fensterbank leicht abbröckelnd	Innenputz 1cm Backstein 41cm Aussenputz 2cm

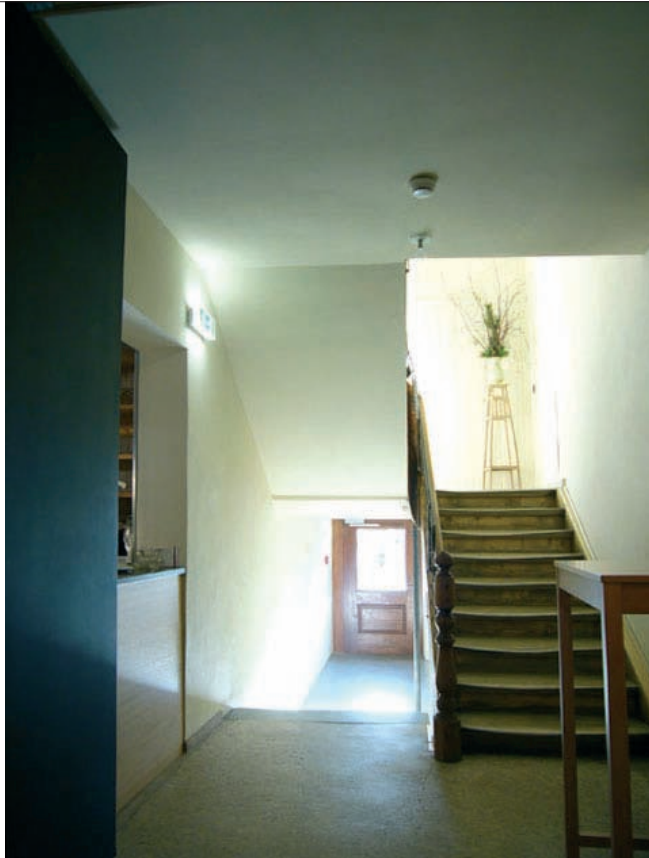
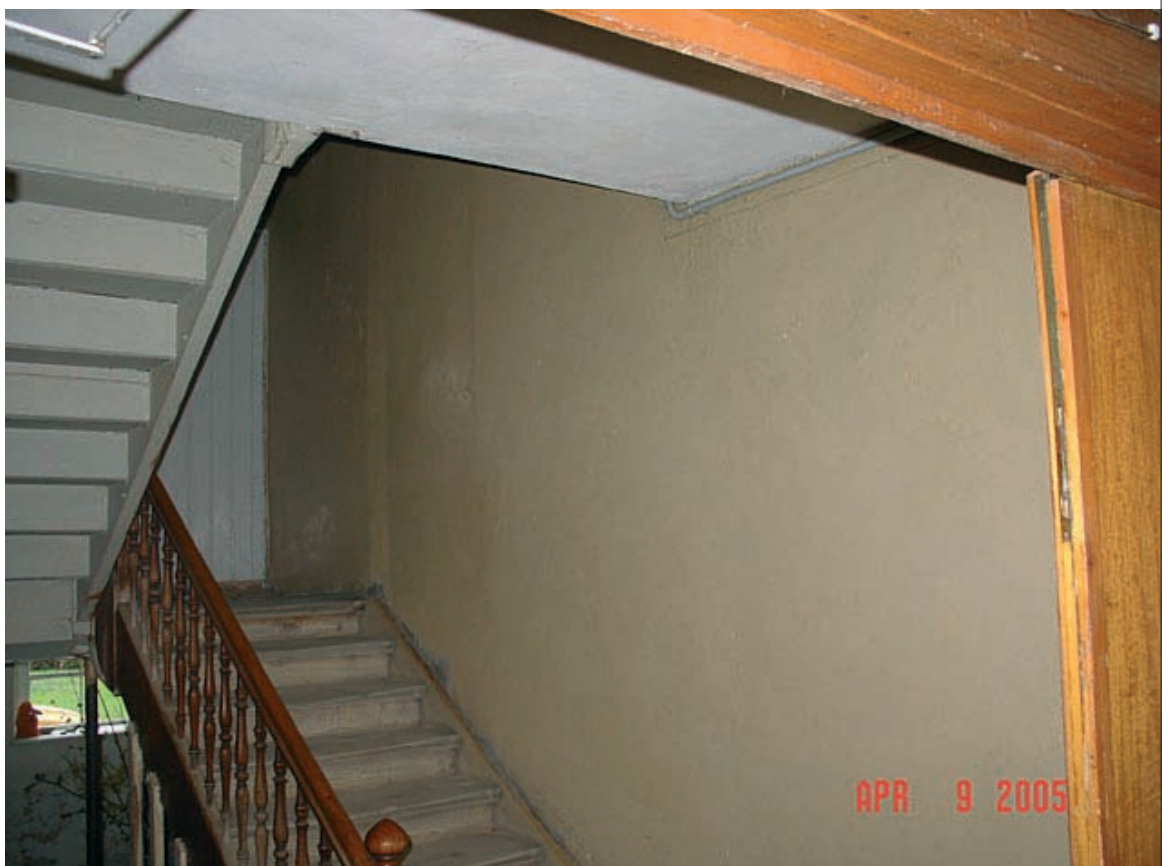
11 STIEGENHAUS

STIEGENHAUS		Bestand	Befundung	Details
Grundriss / Allgemein	  <p>EG/1.OG</p>		Wandaufbau:	
Decke	 	Decke Zwischengeschoss verputzt, durchhängend und rissig		
Boden	 	Stiege und Stiegegeländer aus Holz Tritte abgelaufen Podest mit Parkett in Fischgratmuster verlegt		
Wand West	 	verputzt uneben Ausbesserungen übermalt	Ölfarbe Innenputz 1cm Backstein 16cm Innenputz 1cm (Täfer 3cm)	 
Wand Nord				
Wand Ost	 	verputzt uneben Ausbesserungen übermalt	Ölfarbe Innenputz 1cm Backstein 17cm Innenputz 1cm

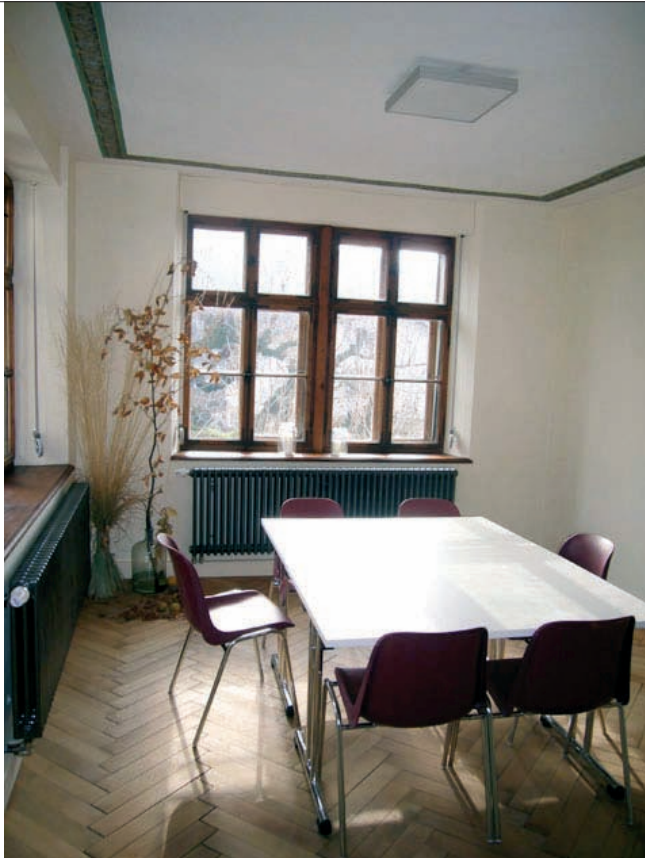
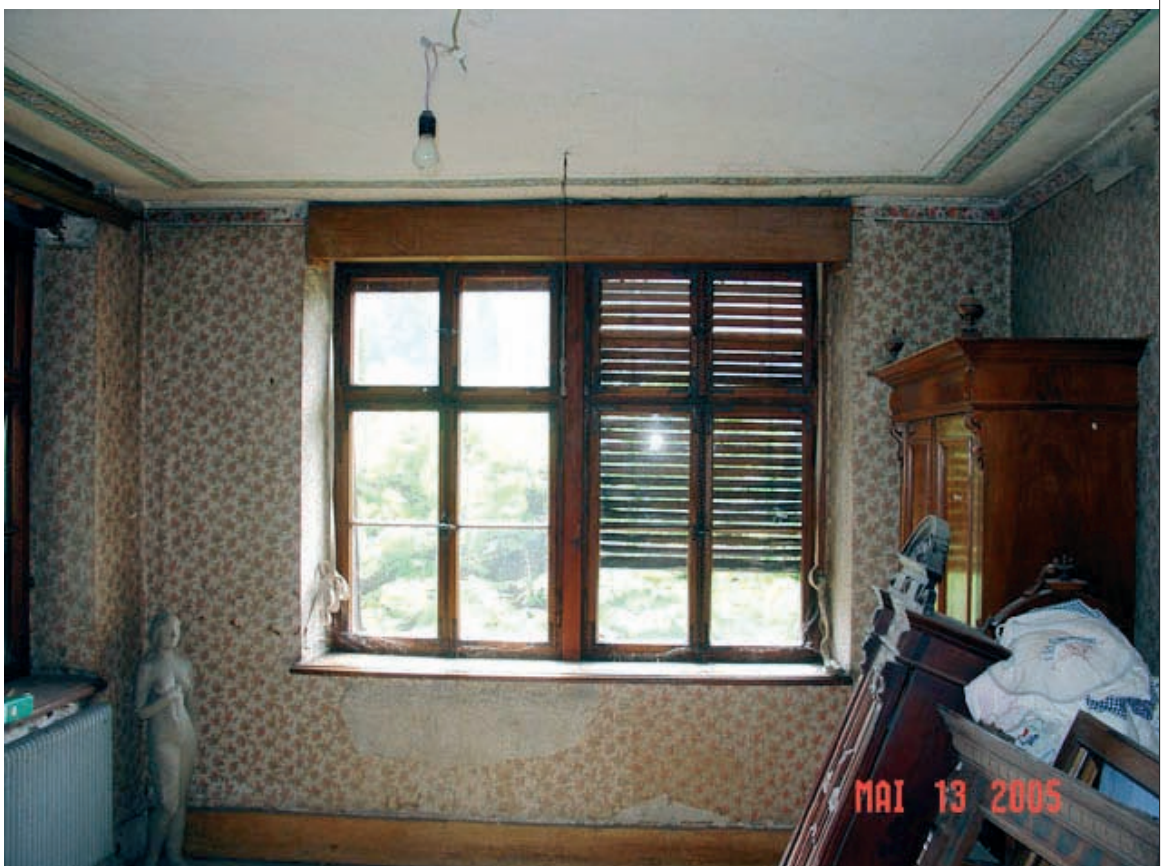
13 GELBER SALON

SEMINARRAUM 2		Bestand	Befundung	Details
Grundriss / Allgemein	 		Wandaufbau:	
Decke	 	Stahlträger statischer Riss quer über Decke Putz gestrichen		 
Boden	 	Massivparket Fischgrat		
Wand Süd	 	Tapete abblättern Zweischeiben-Kastenfenster Holzrolläden beschichtet	Tapete Innenputz 2cm Backstein 40cm Aussenputz 3cm	
Wand West	 	Tapete abblättern statischer Riss	Tapete Innenputz 2cm Südteil Backstein 26cm Nordteil Backstein 16cm Innenputz 1cm	 
Wand Nord	 	tapeziert	Tapete Innenputz 2cm Backstein 16cm Innenputz 2cm	
Wand Ost	 	tapeziert zweischeiben Kastenfenster Holzrolläden beschichtet	Tapete Innenputz 2cm Südteil Backstein 26cm Nordteil Backstein 16cm Aussenputz 3cm

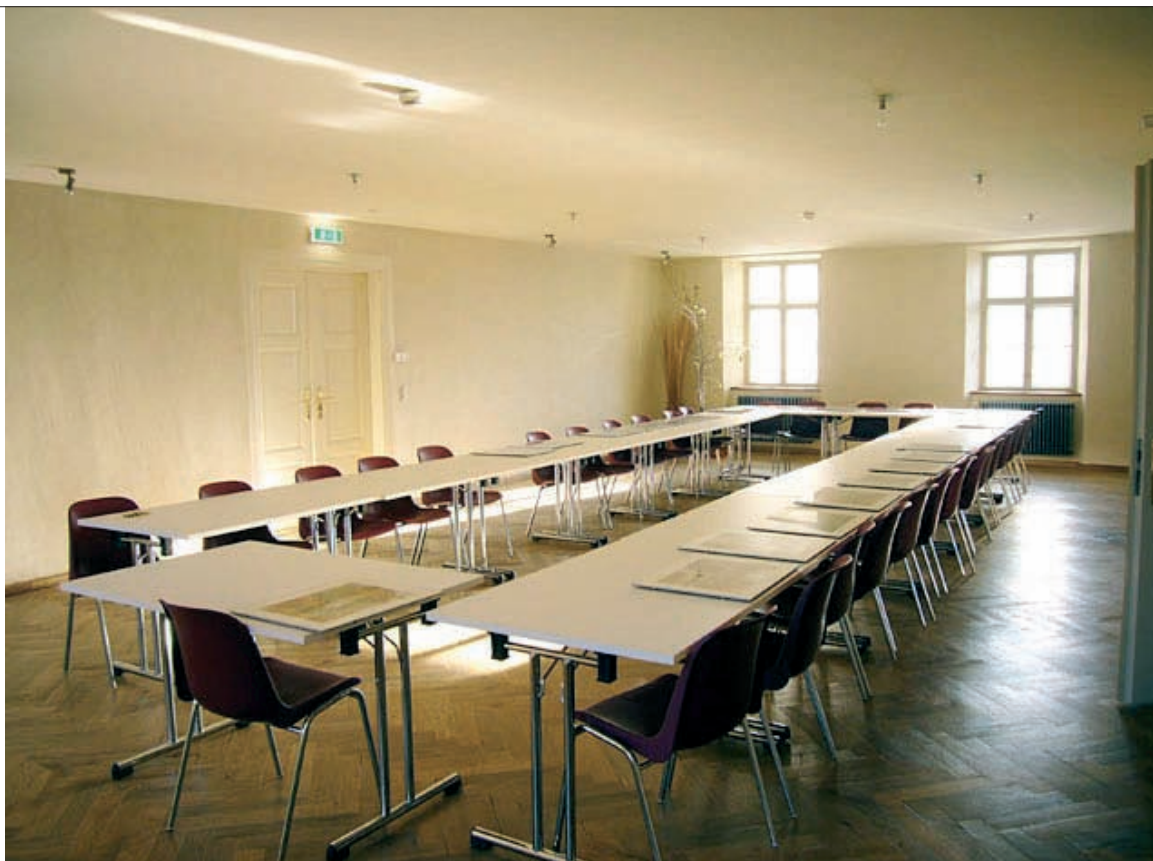
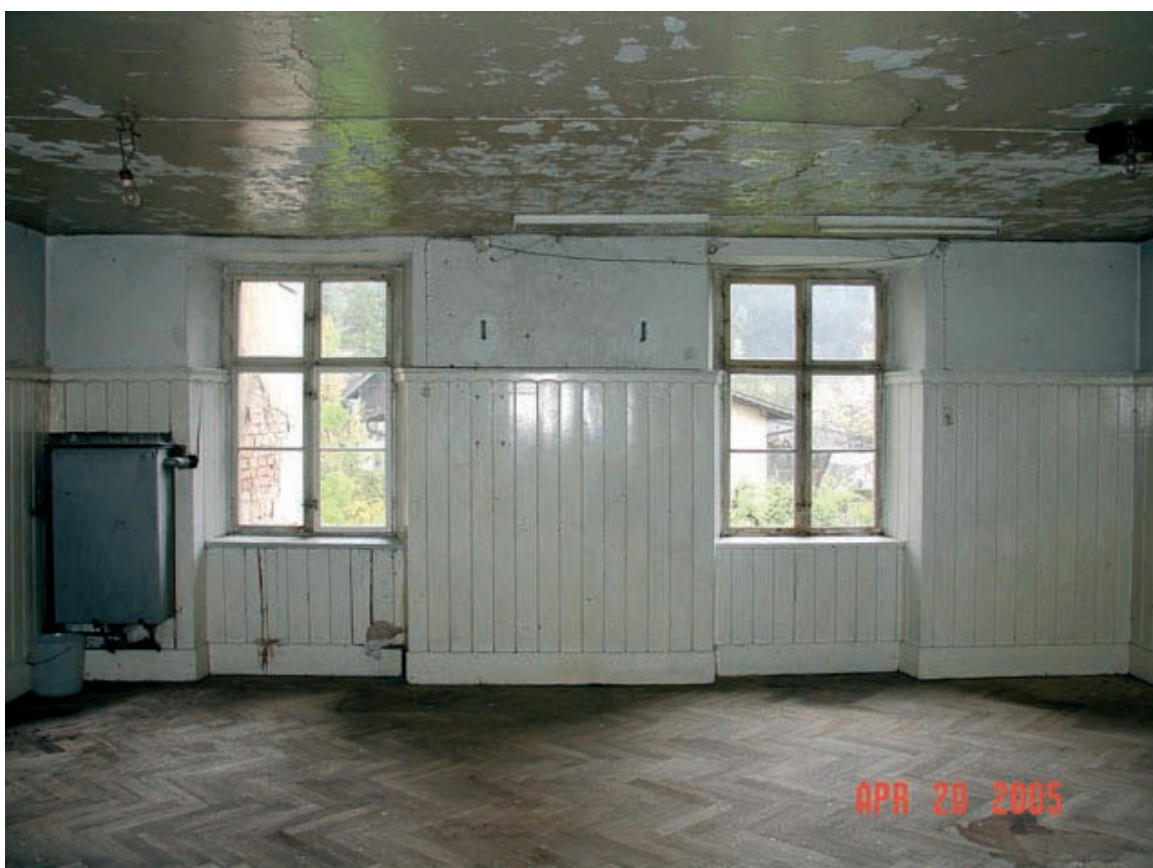
17 FOYER ROSENSAAL

FOYER ROSENSAAL		Bestand	Befundung	Details
Grundriss / Allgemein	 		Wandaufbau:	 
Decke	 	verputzt und bemalt stark durchhängend E-Leitungen aufputz (Deckenlampe) Stukkatur	Decken hängt an Wandscheibe 2.OG	 
Boden	 	Massivparket fischgrat stark beansprucht		 
Wand Süd	 	Täfer bis 1,8m Höhe grob verputzt über Täfer F47 keine Vorfenster, keine Leisten vorgesehen / pom- biert Mitte links F46 pombiert Mitte rechts Aussenfensterbank beschä- digt keine Aussenfensterleisten vorgesehen (allenfalls zum einhängen, da Zapfen vor- handen )	(Täfer 3cm) Innenputz 1cm Naturstein 55cm Aussenputz 2cm	 
Wand West	 	im Südteil Täfer bis 1,8m Höhe Nordteil grob verputzt Täfer reicht 1,2m rechts von der Tür nach Norden	(Täfer 3cm) Putz 1cm Naturstein 55cm Putz 1cm (Täfer 3cm)	 
Wand Nord	 	F36 keine pombierten Gläser keine Aussenfenster keine Leisten F37 detto Innenfensterbänke zu kurz (siehe Detail )	Innenputz 2cm Heraklith 3cm Naturstein 50cm Aussenputz 3cm

Wand Ost	 	Holztafer bis 1,8m Höhe im Südteil bis zur Türe über Täfer grob verputzt Nordteil ab Türe Leichtbauwand zu Seminarraum 5	Auflager von Überzug stark verzogen Statiker  (Täfer 3cm im Südteil) Leichtbauwand 24cm im Nordteil Putz 1cm Backstein 21cm Putz 1cm

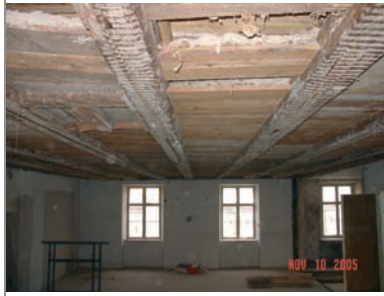
- 1 Deckenbalken stark durchgebogen mit einer Spannweite von 12 Meter
- 2 Zwischenböden mit Schüttung entfernt. Durchblick in das 2. Obergeschoß (Bewegungsraum)
- 3 Balken werden durchgeschnitten
- 4 Stahlträger eingesetzt, und Holzbalken wieder eingefügt.

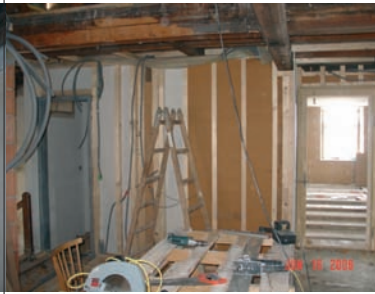
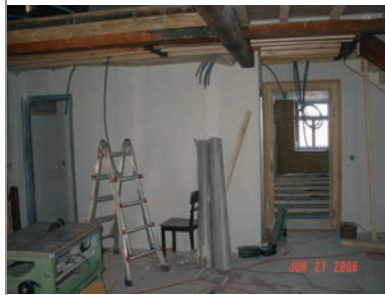
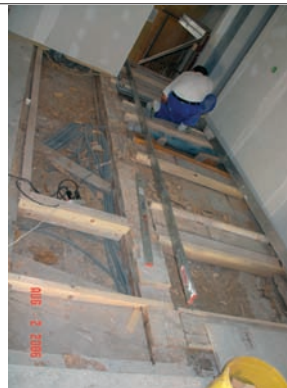
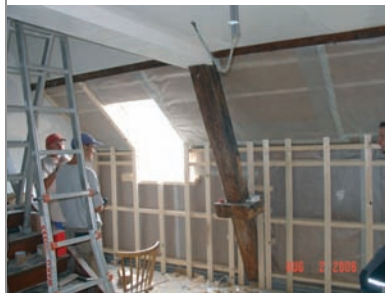
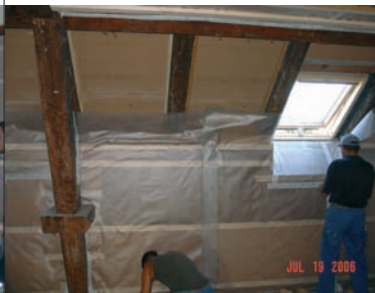
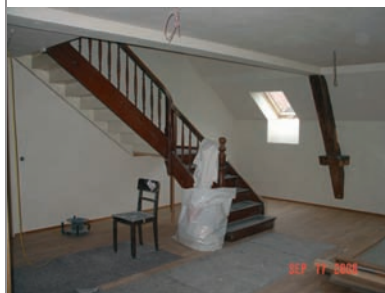
- 1 bestehende Stiege in den Dachboden wird abgerissen
- 2 Nasszellen in Leichtbauweise
- 3 Elektroleitungen in der Decke
- 4 paßgenaues Arbeiten für die Unterkonstruktion bei den Brandabschnittstüren.
- 5 Lattung für Wandoberfläche
- 6 Holzwollplatten mit Dampfbremsfolie
- 7 eine angekaufte alte Holzstiege führt in den Dachboden
- 8 Foyer mit Brandschutztüren zum Stiegenhaus.

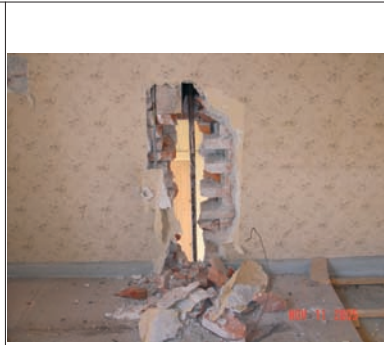
- 1 Wand zwischen Büro und Stiegenhaus: schlechte Bausubstanz.
- 2 Vertikalstrang vom 2. Obergeschoß
- 3-4 Fischgratparkett wird entfernt und neu verlegt
- 5 Heizungsinstallation im Sockelbereich
- 6 Leitungen werden neu zwischen den Balken eingezogen.
- 7 unterschiedliche Putzhaftung
- 8 Grundputz wird nur ausgebessert

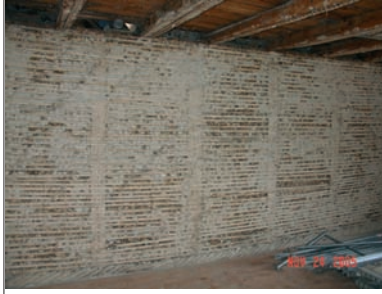
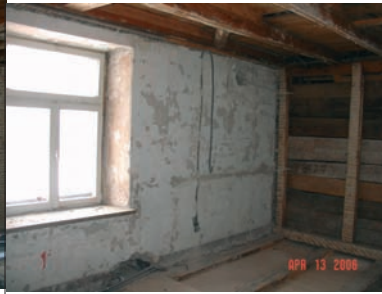
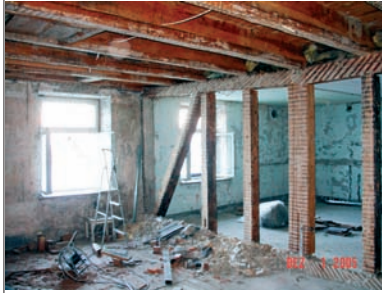
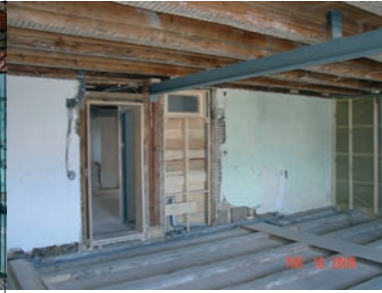
<p>1 Schlupfwand als Abgrenzung zum Dachstuhl. Alter Verputz abgeschlagen, Holzlatten als Putzträger sichtbar.</p> <p>2 Aussenwand und Schlupfwände ungedämmt.</p> <p>3 Zwischenwand wird abgetragen. Riegelwerk der Zwischenwand hängt über Zugbalken am Dachstuhl.</p>
1	2	<p>4 Zwischenwand abgetragen. Stahlträger als Unterzug gegen Durchbiegung der Deckenbalken.</p> <p>5 Zweite Türöffnung wird geschlossen. Rohinstallation der dahinterliegenden Naßzellen im Foyer.</p> <p>6 Alte Dämmung der Holzriegelwände aus Holzspänen und Abbruchmaterial wurde entfernt.</p>

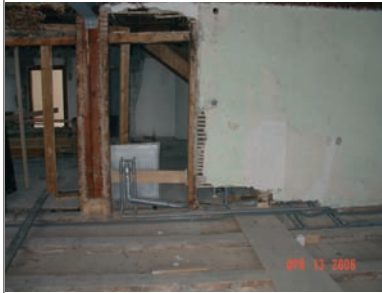
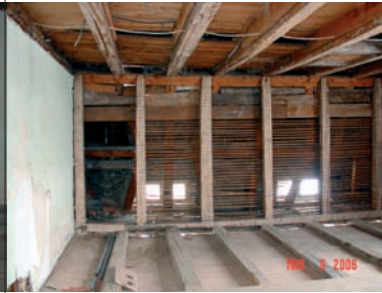
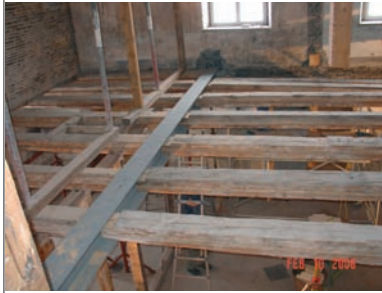
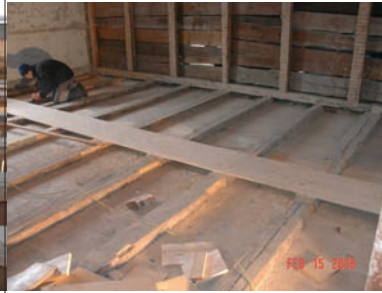
<p>7 Boden/ Decke Foyer Rosensaal: wegen zu starker Durchbiegung mussten die Deckenbalken durchtrennt, Stahlträger eingesetzt, und die Balken wieder eingeschoben werden.</p> <p>8 Zwischenboden aus Vollholzbrettern neu eingezo-gen, teilweise erneuert.</p> <p>9 Innendämmung der Aussenwand mit Holzfaserdämmplatten (Diffutherm) Schiftung der Decke.</p>

<p>9 Innendämmung der Aussenwand mit Holzfaserdämmplatten (Diffutherm) Schiftung der Decke.</p> <p>10 Gedämmte Schlupfwand mit Windpapier und Lattung für Wandbeplankung (Fermacell)</p>
5	6

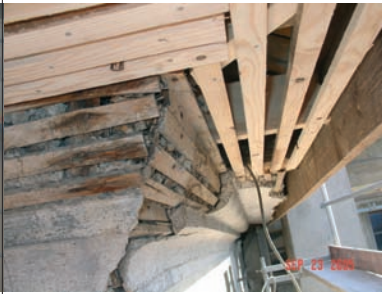
<p>12</p>	<p>11 schadhafte Teile des Dachaufbaus werden ersetzt.</p> <p>12 alte Technik. Holzlatten und Stroh als Putzträger für den Dachabschluß</p> <p>13 schadhafte und zementgebundene Putz wird abgeschlagen. Mit Kalputz restauriert.</p>
